Commune : **RIGNY-SUR-ARROUX**Rivière : **L' Arroux****Le vernay****Commentaires** : Site localisé approximativement à partir de la photo prise par drone pendant l'événement.**1**

GÉNÉRAL**Unité de gestion** : Loire-Allier-Cher-Indre**Code** : 24LACIAX1_S_40**Date de mise à jour** : 21/11/2024**Auteur** : SPC LACI

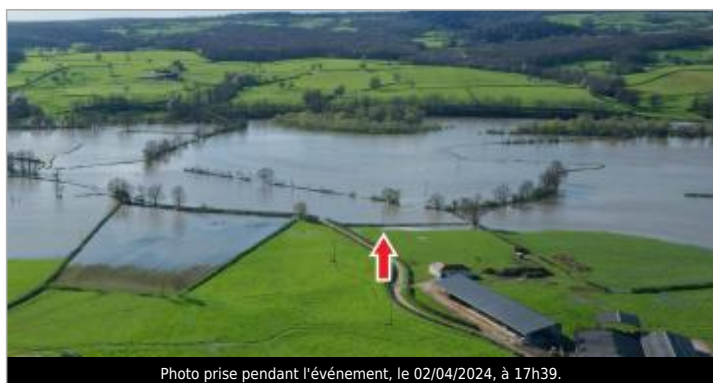
**2 avril 2024**Altitude calculée de l'eau : **235.35 m**Nature de l'inondation : **Débordement de cours d'eau**Nature du repère : **Photographie****Commentaires** : Photo prise pendant l'événement, le 02/04/2024, à 17h39. Inondation côté Est de la haie, proche du poteau électrique.**GÉNÉRAL****Code** : 24LACIAX1_R_40_1**Date de mise à jour** :**Auteur** : SPC LACI

Photo prise pendant l'événement, le 02/04/2024, à 17h39.
