Commune : **RIGNY-SUR-ARROUX**Rivière : **L' Arroux****Le vernay****Commentaires** : Site localisé approximativement à partir de la photo prise par drone pendant l'événement.**1**

**GÉNÉRAL****Unité de gestion** : Loire-Allier-Cher-Indre**Code** : 24LACIAX1\_S\_40**Date de mise à jour** : 21/11/2024**Auteur** : SPC LACI

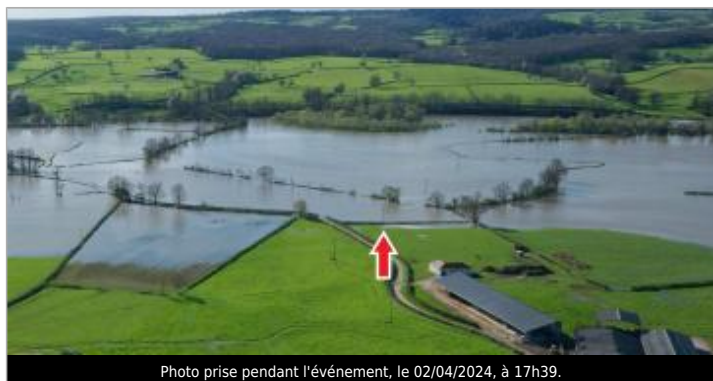
**2 avril 2024**Altitude calculée de l'eau : **235.35 m**Nature de l'inondation : **Débordement de cours d'eau**Nature du repère : **Photographie****Commentaires** : Photo prise pendant l'événement, le 02/04/2024, à 17h39. Inondation côté Est de la haie, proche du poteau électrique.**GÉNÉRAL****Code** : 24LACIAX1\_R\_40\_1**Date de mise à jour** :**Auteur** : SPC LACI

Photo prise pendant l'événement, le 02/04/2024, à 17h39.
