Commune : **GUEUGNON**Rivière : **L' Arroux****Allée de Chazey****Commentaires** : Site localisé approximativement à partir de la photo prise par drone pendant l'événement.**1**

**GÉNÉRAL****Unité de gestion** : Loire-Allier-Cher-Indre**Code** : 24LACIAX1\_S\_42**Date de mise à jour** : 21/11/2024**Auteur** : SPC LACI

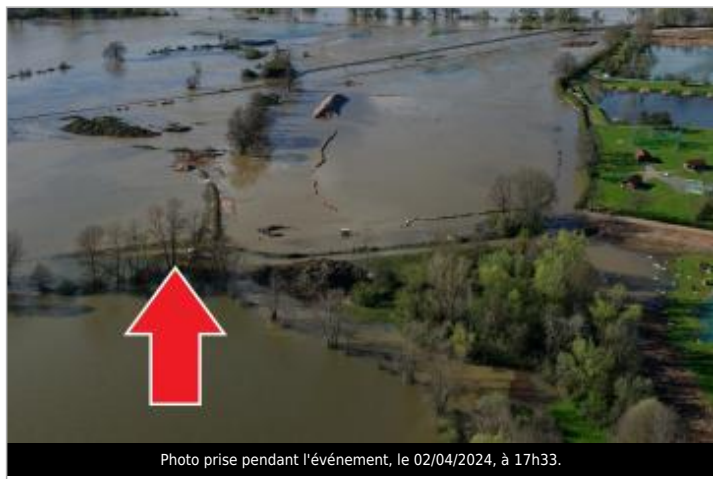
**2 avril 2024**Altitude calculée de l'eau : **237.5 m**Nature de l'inondation : **Débordement de cours d'eau**Nature du repère : **Photographie****Commentaires** : Photo prise pendant l'événement, le 02/04/2024, à 17h33. Surface hors d'eau dans les coudes du chemin. Chemin globalement submergé en remontant vers le Nord-est (droite de la photo)**GÉNÉRAL****Code** : 24LACIAX1\_R\_42\_1**Date de mise à jour** :**Auteur** : SPC LACI

Photo prise pendant l'événement, le 02/04/2024, à 17h33.
