Commune : **GUEUGNON****Le Trou du Lait**Rivière : **L' Arroux****Commentaires :** Site localisé approximativement à partir de la photo prise par drone pendant l'événement.**1**

**GÉNÉRAL****Unité de gestion :** Loire-Allier-Cher-Indre**Code :** 24LACIA1\_S\_44**Date de mise à jour :** 21/11/2024**Auteur :** SPC LACI

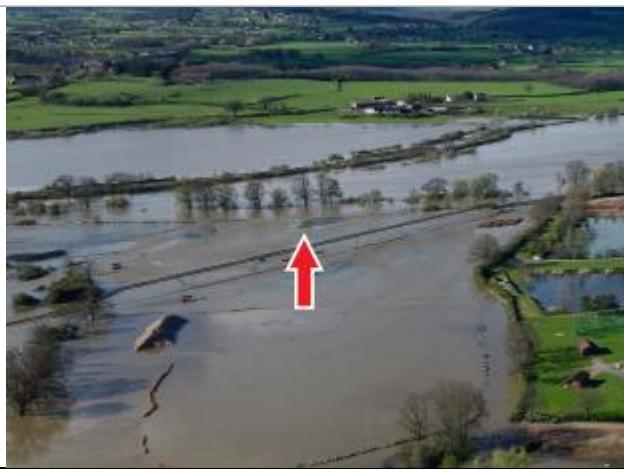
**2 Avril 2024****Nature de l'inondation :** Débordement de cours d'eau**Altitude calculée de l'eau :** **238 m****Nature du repère :** Photographie**Commentaires :** Photo prise pendant l'événement, le 02/04/2024, à 17h33. Petite surface hors d'eau. Rien hors d'eau juste sur la gauche, où se trouve également une surélévation selon le MNT (altitude 237.85)**GÉNÉRAL****Code :** 24LACIA1\_R\_44\_1**Date de mise à jour :****Auteur :** SPC LACI

Photo prise pendant l'événement, le 02/04/2024, à 17h33.
