Commune : **GUEUGNON**Rivière : **L' Arroux****Déchèterie****Commentaires** : Site localisé approximativement à partir de la photo prise par drone pendant l'événement.**1**

GÉNÉRAL**Unité de gestion** : Loire-Allier-Cher-Indre**Code** : 24LACIAX1_S_45**Date de mise à jour** : 21/11/2024**Auteur** : SPC LACI

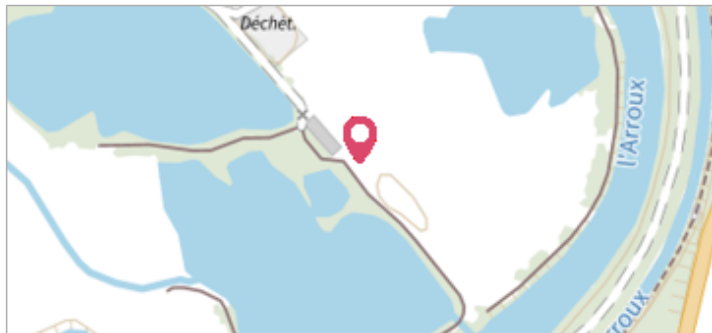
**2 avril 2024**Nature de l'inondation : **Débordement de cours d'eau**Altitude calculée de l'eau : **239.6 m**Nature du repère : **Photographie****Commentaires** : Photo prise pendant l'événement, le 02/04/2024, à 17h26. Limite d'inondation proche du bâtiment. Le bâtiment est inondé. Confirmation de l'altitude avec zone hors d'eau (extrémité gauche de la photo)**GÉNÉRAL****Code** : 24LACIAX1_R_45_1**Date de mise à jour** :**Auteur** : SPC LACI

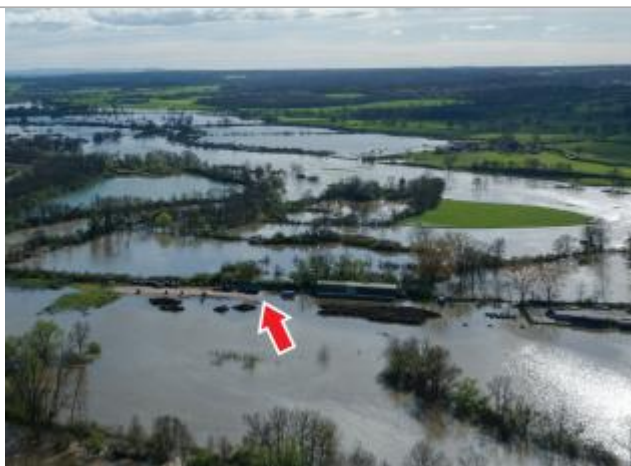
Photo prise pendant l'événement, le 02/04/2024, à 17h26.
