Commune : **GUEUGNON**Rivière : **L' Arroux****La Croix Milan****Commentaires** : Site localisé approximativement à partir de la photo prise par drone pendant l'événement.**1**

GÉNÉRAL**Unité de gestion** : Loire-Allier-Cher-Indre**Code** : 24LACIAX1_S_47**Date de mise à jour** : 21/11/2024**Auteur** : SPC LACI

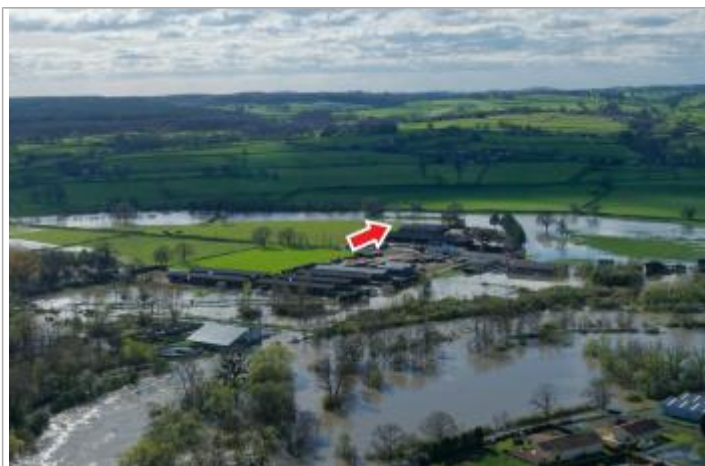
**2 avril 2024**Altitude calculée de l'eau : **239.5 m**Nature de l'inondation : **Débordement de cours d'eau**Nature du repère : **Photographie****Commentaires** : Photo prise pendant l'événement, le 02/04/2024, à 17h26. Zones hors d'eau entre les arbres derrière la haie**GÉNÉRAL****Code** : 24LACIAX1_R_47_1**Date de mise à jour** :**Auteur** : SPC LACI

Photo prise pendant l'événement, le 02/04/2024, à 17h26.
