Repère(s) sur le site

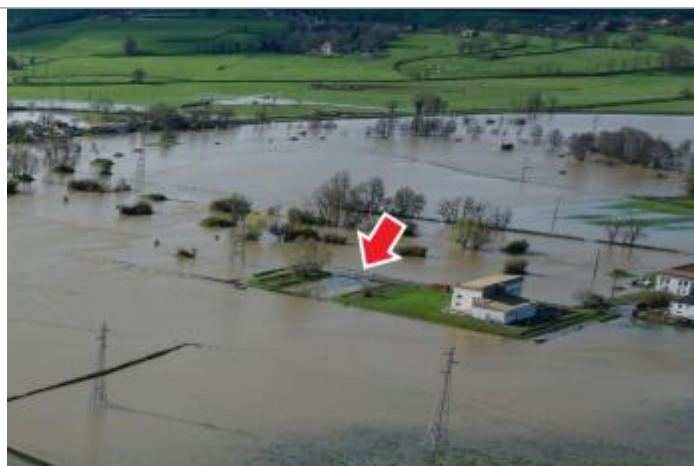
**2 avril 2024**Altitude calculée de l'eau : **243.25 m**Nature de l'inondation : **Débordement de cours d'eau**Nature du repère : **Photographie****Commentaires** : Photo prise pendant l'événement, le 02/04/2024, à 17h19. Ecoulement entre la maison et le bosquet.**GÉNÉRAL****Code** : 24LACIAX1_R_50_1**Date de mise à jour** :**Auteur** : SPC LACI

Photo prise pendant l'événement, le 02/04/2024, à 17h19.
