Commune : **GUEUGNON**Rivière : **L' Arroux**

Pré des Saules #1

GÉNÉRAL**Unité de gestion :** Loire-Allier-Cher-Indre**Code :** 24LACIA1_S_51**Date de mise à jour :** 21/11/2024**Auteur :** SPC LACI

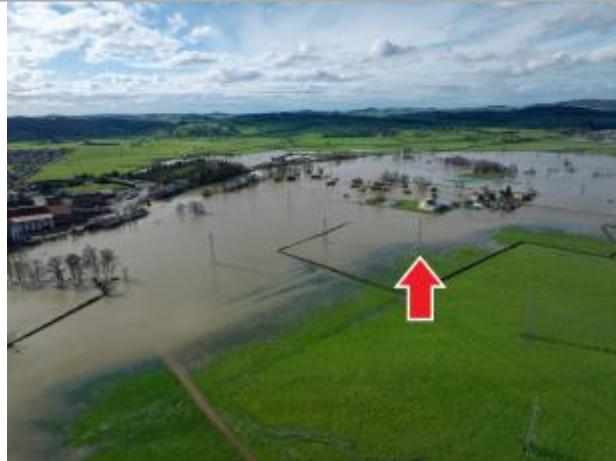
**2 Avril 2024****Nature de l'inondation :** Débordement de cours d'eau**Altitude calculée de l'eau :** **243 m****Nature du repère :** Photographie**Commentaires :** Photo prise pendant l'événement, le 02/04/2024, à 17h19. L'inondation atteint le pied du pylone électrique**GÉNÉRAL****Code :** 24LACIA1_R_51_1**Date de mise à jour :****Auteur :** SPC LACI

Photo prise pendant l'événement, le 02/04/2024, à 17h19.
