Commune : **GUEUGNON**Rivière : **L' Arroux****Pré des Saules #1****Commentaires** : Site localisé approximativement à partir de la photo prise par drone pendant l'événement.**1**

**GÉNÉRAL****Unité de gestion** : Loire-Allier-Cher-Indre**Code** : 24LACIAX1\_S\_51**Date de mise à jour** : 21/11/2024**Auteur** : SPC LACI

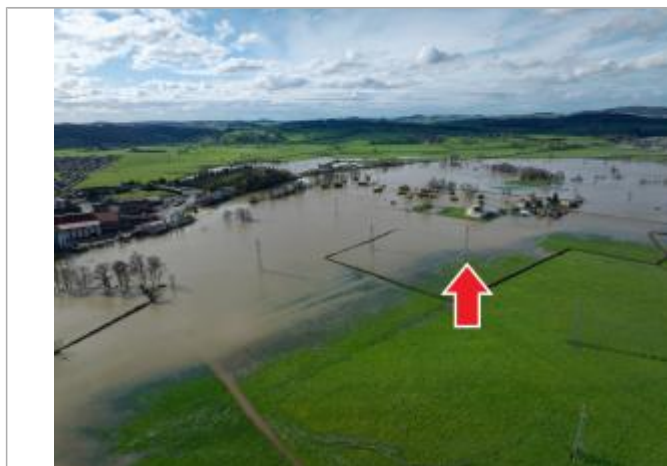
**2 avril 2024**Altitude calculée de l'eau : **243 m**Nature de l'inondation : **Débordement de cours d'eau**Nature du repère : **Photographie****Commentaires** : Photo prise pendant l'événement, le 02/04/2024, à 17h19. L'inondation atteint le pied du pylone électrique**GÉNÉRAL****Code** : 24LACIAX1\_R\_51\_1**Date de mise à jour** :**Auteur** : SPC LACI

Photo prise pendant l'événement, le 02/04/2024, à 17h19.
