Commune : **VENDENESSE-SUR-ARROUX**Rivière : **L' Arroux**

L'Embouche

Unité de gestion : Loire-Allier-Cher-Indre**Code** : 24LACIAX1_S_54**Date de mise à jour** : 21/11/2024**Auteur** : SPC LACI

Code : 24LACIAX1_R_54_1**Date de mise à jour** :**Auteur** : SPC LACI

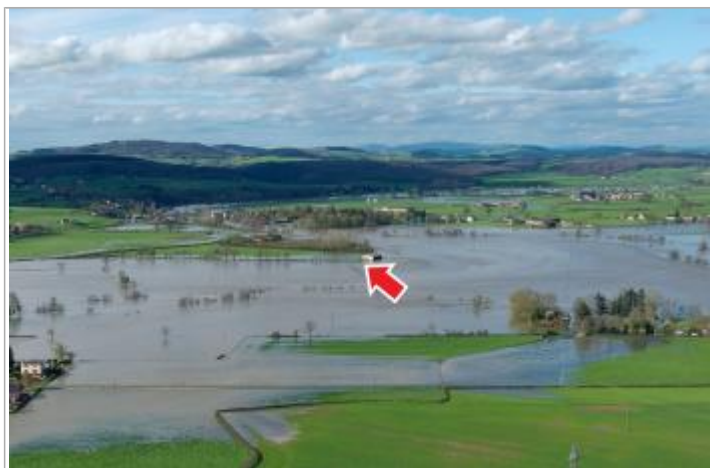
**2 avril 2024**Altitude calculée de l'eau : **244.2 m**Nature de l'inondation : **Débordement de cours d'eau**Nature du repère : **Photographie****Commentaires** : Photo prise pendant l'événement, le 02/04/2024, à 17h18. Ferme bordée par les eaux, avancée hors d'eau côté sud

Photo prise pendant l'événement, le 02/04/2024, à 17h18.
