Commune : **VENDENESSE-SUR-ARROUX**Rivière : **L' Arroux****L'Ouche de Bey****Commentaires** : Site localisé approximativement à partir de la photo prise par drone pendant l'événement.**1**

**GÉNÉRAL****Unité de gestion** : Loire-Allier-Cher-Indre**Code** : 24LACIAX1\_S\_58**Date de mise à jour** : 21/11/2024**Auteur** : SPC LACI

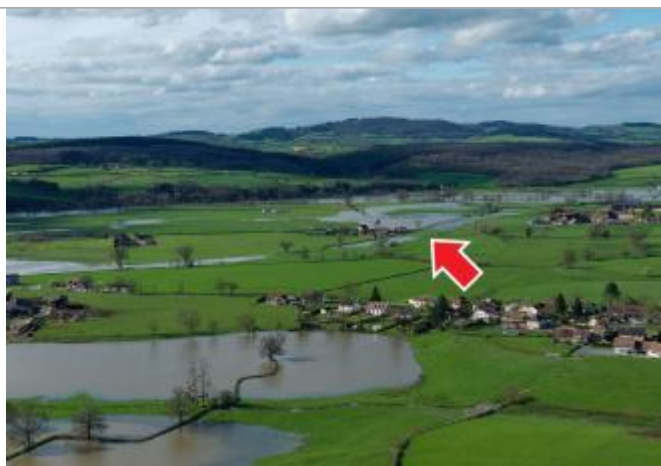
**2 avril 2024**Altitude calculée de l'eau : **245.6 m**Nature de l'inondation : **Débordement de cours d'eau**Nature du repère : **Photographie****Commentaires** : Photo prise pendant l'événement, le 02/04/2024, à 17h14. Ecoulement secondaire. Limite proche du pied du pylone électrique.**GÉNÉRAL****Code** : 24LACIAX1\_R\_58\_1**Date de mise à jour** :**Auteur** : SPC LACI

Photo prise pendant l'événement, le 02/04/2024, à 17h14.
