Commune : **VENDENESSE-SUR-ARROUX**Rivière : **L' Arroux**

## Les Champs Bons

**Unité de gestion** : Loire-Allier-Cher-Indre**Code** : 24LACIAX1\_S\_61**Date de mise à jour** : 21/11/2024**Auteur** : SPC LACI

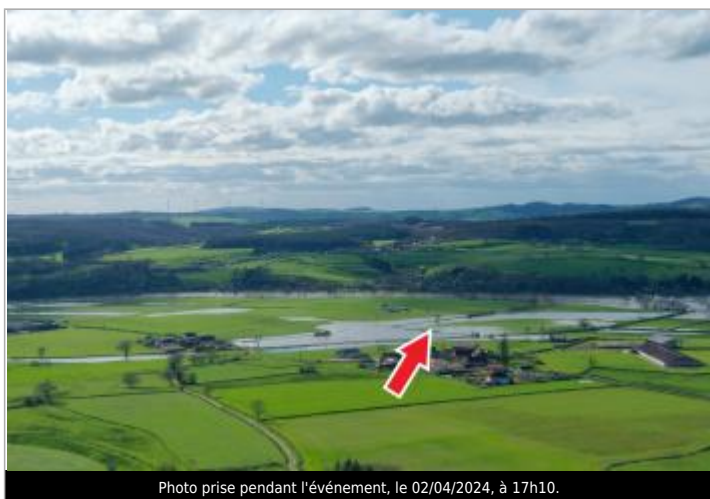
**2 avril 2024**Altitude calculée de l'eau : **246.4 m**Nature de l'inondation : **Débordement de cours d'eau**Nature du repère : **Photographie****Commentaires** : Photo prise pendant l'événement, le 02/04/2024, à 17h10. Forme de la limite d'inondation identifiable sur le MNT. Altitude confirmé en regardant sur la gauche, en direction de la ferme isolée.

Photo prise pendant l'événement, le 02/04/2024, à 17h10.
