Commune : **UXEAU**Rivière : **L' Arroux****La Tour du Bois****Commentaires** : Site localisé approximativement à partir de la photo prise par drone pendant l'événement.**1**

**GÉNÉRAL****Unité de gestion** : Loire-Allier-Cher-Indre**Code** : 24LACIAX1\_S\_63**Date de mise à jour** : 21/11/2024**Auteur** : SPC LACI

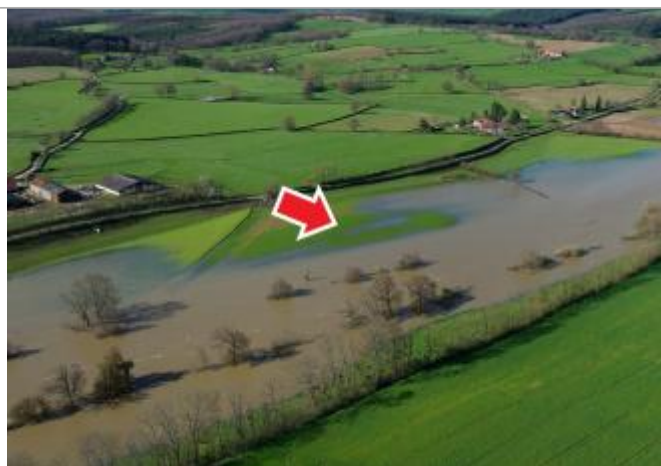
**2 avril 2024**Altitude calculée de l'eau : **248.35 m**Nature de l'inondation : **Débordement de cours d'eau**Nature du repère : **Photographie****Commentaires** : Photo prise pendant l'événement, le 02/04/2024, à 17h04. Forme de l'inondation (zone hors d'eau), qu'on retrouve sur le MNT**GÉNÉRAL****Code** : 24LACIAX1\_R\_63\_1**Date de mise à jour** :**Auteur** : SPC LACI

Photo prise pendant l'événement, le 02/04/2024, à 17h04.
