Commune : <b>UXEAU</b>		Rivière : <b>L' Arroux</b>	
<b>Bessy</b>			
<b>Commentaires</b> : Site localisé approximativement à partir de la photo prise par drone pendant l'événement.			<b>1</b> Repère(s) sur le site

**Code** : 24LACIAX1\_S\_64

<b>2 Avril 2024</b>	Altitude calculée de l'eau : <b>247.7 m</b>
	Nature de l'inondation : <b>Débordement de cours d'eau</b>	Nature du repère : <b>Photographie</b>
	<b>Commentaires</b> : Photo prise pendant l'événement, le 02/04/2024, à 17h04. Forme de l'inondation identifiable sur le MNT (avancée + petite zone proche hors d'eau).

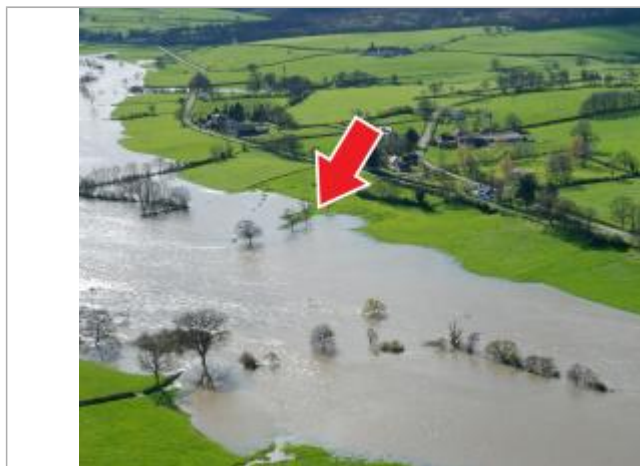
Photo prise pendant l'événement, le 02/04/2024, à 17h04.

**Commentaires sur le nivellement** : Estimation à partir de photos aériennes d'un MNT : imprécision de 20 cm.
