Commune : SAINT-PREST

Rivière : L' Eure

Support de crémaillère dans lavoir à proximité du pont de la RD 6.**Commentaires :** Le lavoir est situé en amont du pont rive droite. La crémaillère est sur le mur (amont) intérieur du lavoir.**1**

GÉNÉRAL**Unité de gestion :** Seine aval-Côtiers Normands**Code :** WEB_S_202411205733**Date de mise à jour :** 20/11/2024**Auteur :** SPC.SACN

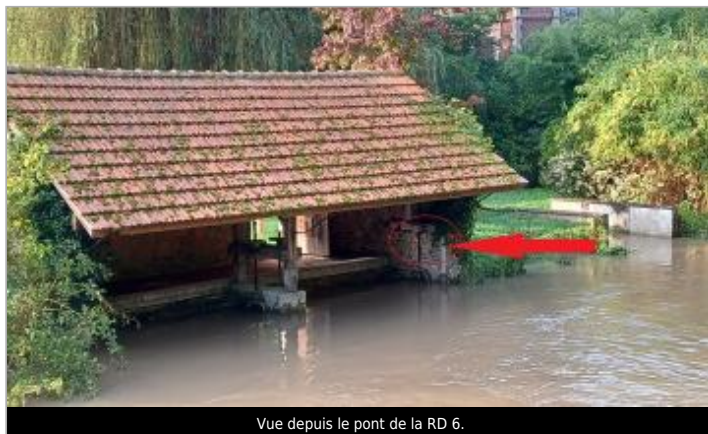
Vue depuis le pont de la RD 6.

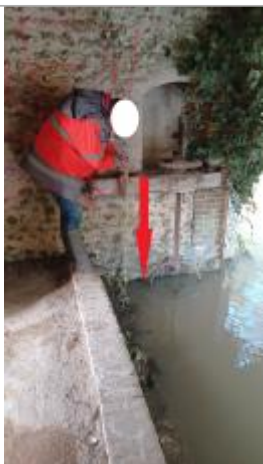
**11 octobre 2024**Nature de l'inondation : **Débordement de cours d'eau**Nature du repère : **Mesure du niveau d'eau****Commentaires :** Laisse de crue à 112.5 cm du haut du support en bois (fixé sur le mur) de la crémaillère.**GÉNÉRAL****Code :** WEB_R_202411200224**Date de mise à jour :****Auteur :** SPC.SACN

L'eau est à 112.5 cm du haut du support de la crémaillère.
