Commune : **VALRAS-PLAGE**

**galerie marchande**

**GÉNÉRAL**

Unité de gestion : Méditerranée Ouest  
 Code : WEB\_S\_202411210839 Date de mise à jour : 28/11/2024  
 Auteur : SPC MO

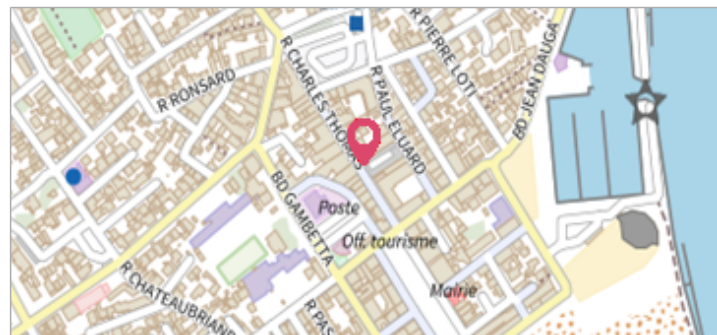
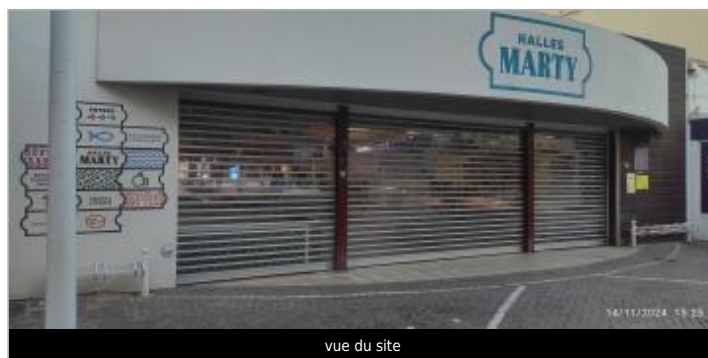
vue du site

Commentaires : ruissellement ? submersion marine ?

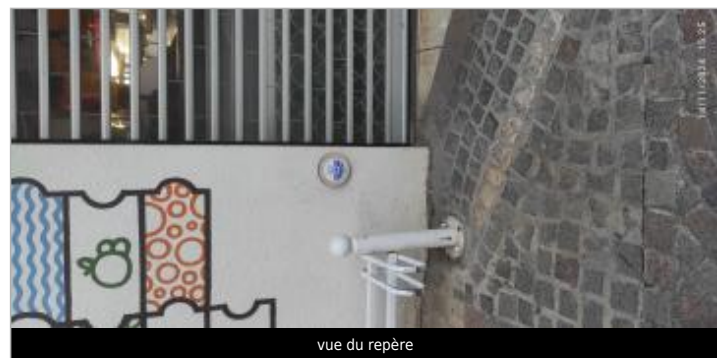
vue du repère

Altitude calculée de l'eau : **1.75 m**

Nature du repère : **Repère normalisé (décret n°2005-233)**

Texte : octobre 1993  
 Maximum de l'inondation : Oui  
 Visibilité : Oui État du repère : Bon  
 Pérennité : Longue
