Commune : **VILLEMEUX-SUR-EURE** | Rivière : **L' Eure**

Rambarde de l'ancien lavoir, contrebas du pont de la RD 152.8.

Unité de gestion : Seine aval-Côtiers Normands
Code : WEB_S_202411282312 **Date de mise à jour** : 28/11/2024
Auteur : SPC.SACN

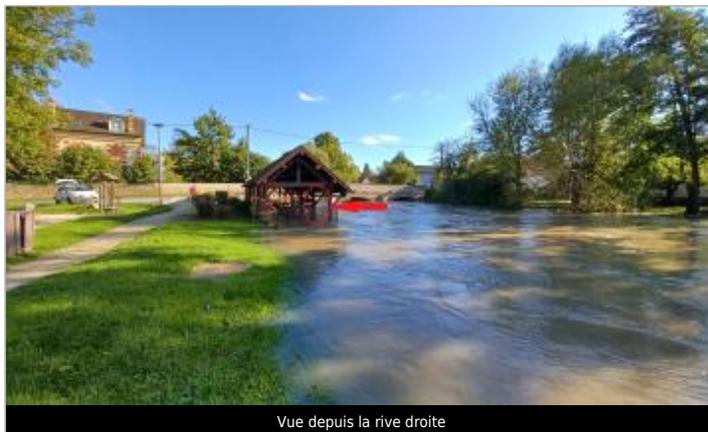
Commentaires : Le lavoir est rive droite et en aval du pont, le site (portion de rambarde) est au niveau du 2 ème montant (poutre verticale) en entrant dans le lavoir en partant de la gauche, en faisant face au lavoir.

Vue depuis la rive droite

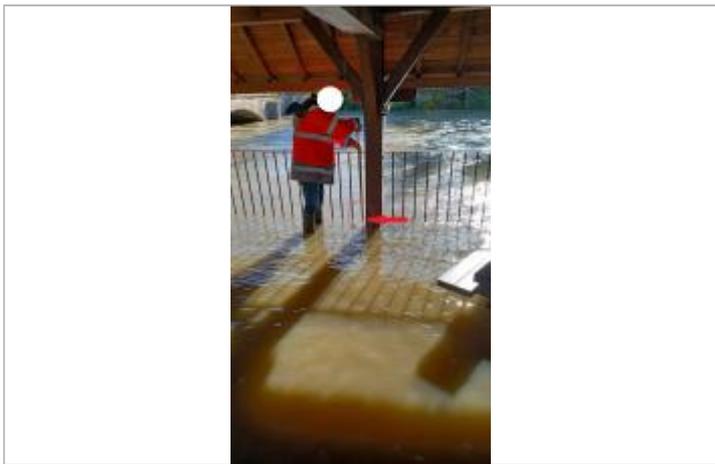
Commentaires : L'eau atteint un niveau de - 82 cm/ haut de la rambarde.

Maximum de l'inondation : Non
Visibilité : Oui **État du repère** : Mauvais
Pérennité : Aucune **Repère calculé** : Non
PHEC : Non

L'eau atteint un niveau de - 82 cm/ haut de la rambarde.
