Commune : CHERISY

Rivière : L' Eure

Muret dans laveoir, Rue de Sainte Gemme.

Unité de gestion : Seine aval-Côtiers Normands**Code :** WEB_S_202412044336**Date de mise à jour :** 04/12/2024**Auteur :** SPC.SACN

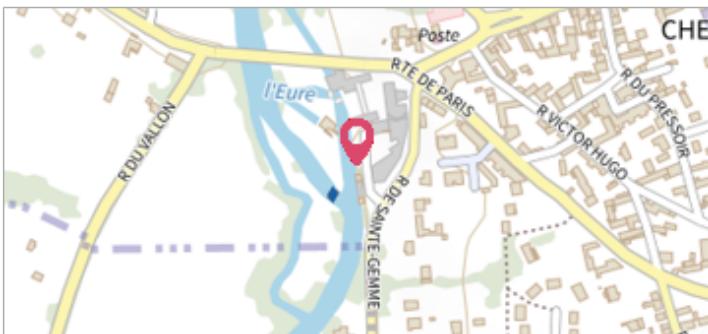
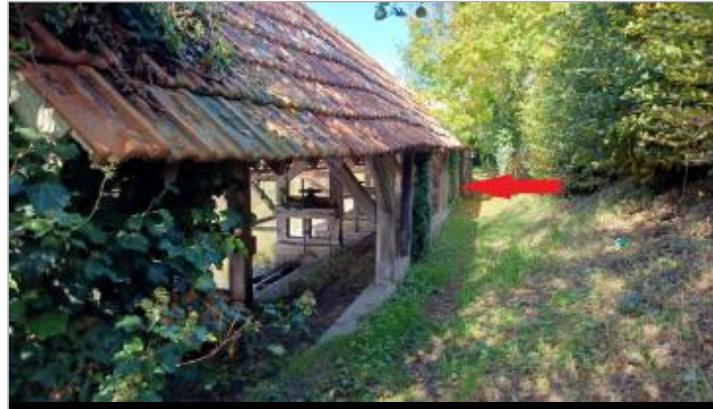
Commentaires : Muret dans laveoir public , Rue de Sainte Gemme à proximité du moulin de Chérisy.
Le site est sur le mur du fond en aval du laveoir.

Vue depuis le chemin d'accès.

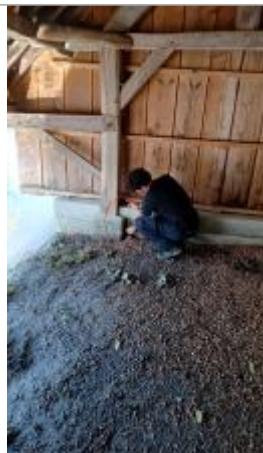
**12 Octobre 2024**Nature de l'inondation : **Débordement de cours d'eau**Nature du repère : **Laisse d'inondation****Commentaires :** Laisse de crue à -20 cm/haut du muret.

Laisse de crue à -20 cm/haut du muret.

Maximum de l'inondation : Oui**Visibilité :** Oui**État du repère :** Moyen**Pérennité :** Moyenne**Repère calculé :** Non**PHEC :** Non**SOURCE DE REPÉRAGE : VISITE DE TERRAIN SPC SACN - 11/03/2020****Type de repérage :** Campagne de terrain post-inondation**Organisme :** SPC Seine aval - Côtiers normands
