Commune : **CHÉRISY** | Rivière : **L' Eure**

Muret dans lavoir, Rue de Sainte Gemme.

GÉNÉRAL

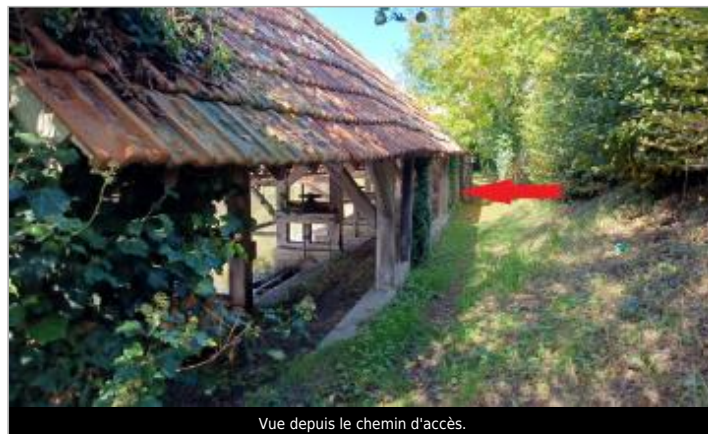
Vue depuis le chemin d'accès.

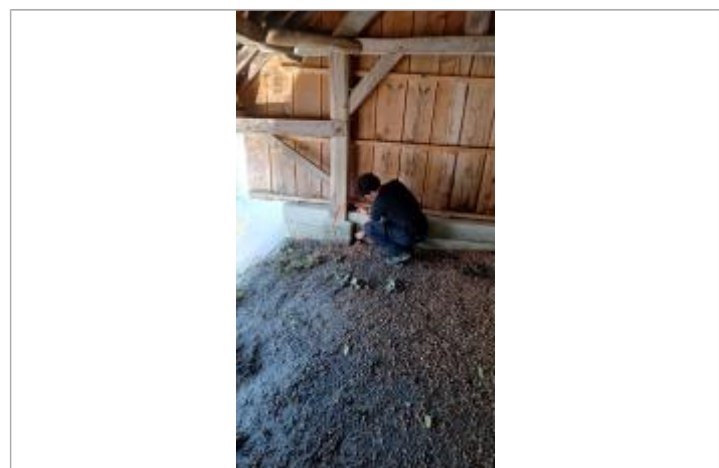
Commentaires : Laisse de crue à -20 cm/haut du muret.

Maximum de l'inondation : Oui
Visibilité : Oui **État du repère :** Moyen
Pérennité : Moyenne **Repère calculé :** Non
PHEC : Non

Laisse de crue à -20 cm/haut du muret.
