Commune : CHERISY

Rivière : L' Eure

## Muret dans laveoir, Rue de Sainte Gemme.

**Unité de gestion :** Seine aval-Côtiers Normands**Code :** WEB\_S\_202412044336    **Date de mise à jour :** 04/12/2024**Auteur :** SPC.SACN

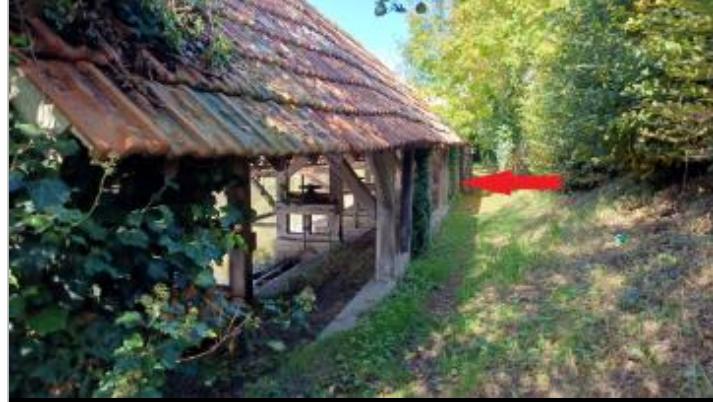
Vue depuis le chemin d'accès.

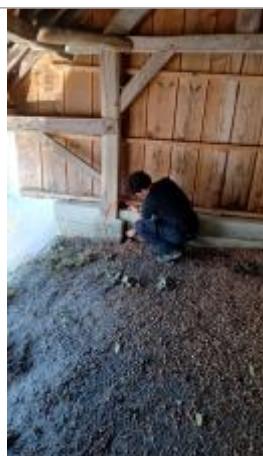
**12 Octobre 2024**Nature de l'inondation : **Débordement de cours d'eau**Nature du repère : **Laisse d'inondation****Commentaires :** Laisse de crue à -20 cm/haut du muret.

Laisse de crue à -20 cm/haut du muret.
