Commune : CHERISY

Rivière : L' Eure

## Sol de la berge à proximité du lavoir, Route de La Forêt.

Commentaires : Sol de la berge à proximité du lavoir qui se situe en contrebas du pont de D 928.

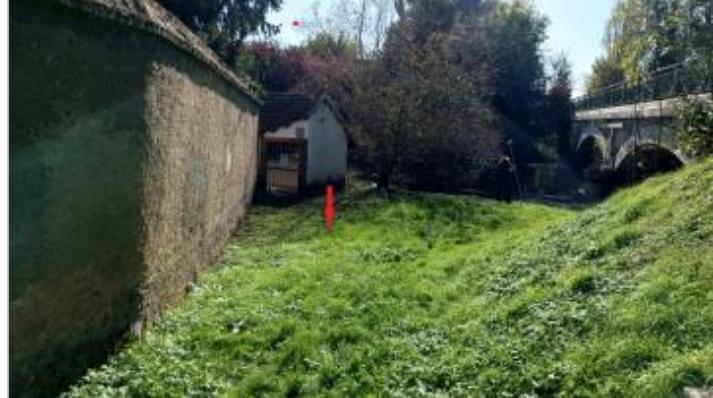
Vue depuis la route de la Forêt.

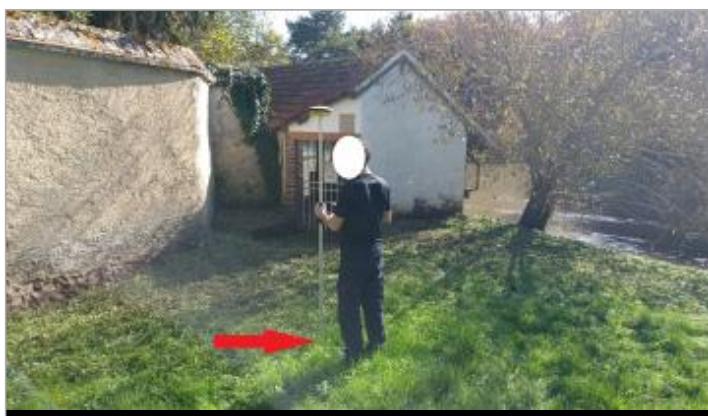
**14 Octobre 2024**Nature de l'inondation : **Débordement de cours d'eau**Altitude calculée de l'eau : **75.42 m**Nature du repère : **Laisse d'inondation****Commentaires :** Laisse de crue au sol.

Laisse de crue au sol.

**Maximum de l'inondation :** Oui**Visibilité :** Oui**État du repère :** Mauvais**Pérennité :** Aucune**Repère calculé :** Non**PHEC :** Non
