Commune : **BEAUMONT-EN-VERON**Rivière : **La Vienne**

## La buissonniere

Code : WEB\_S\_202412061743 Date de mise à jour : 17/04/2025

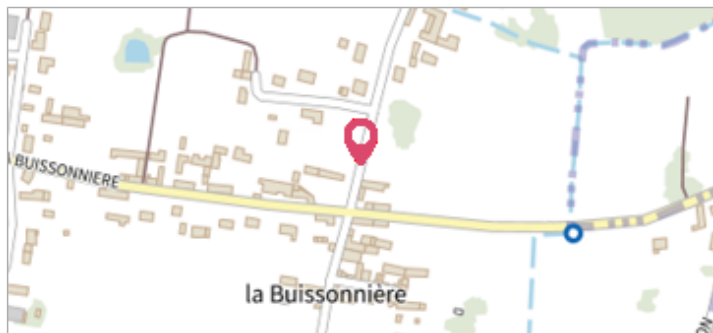
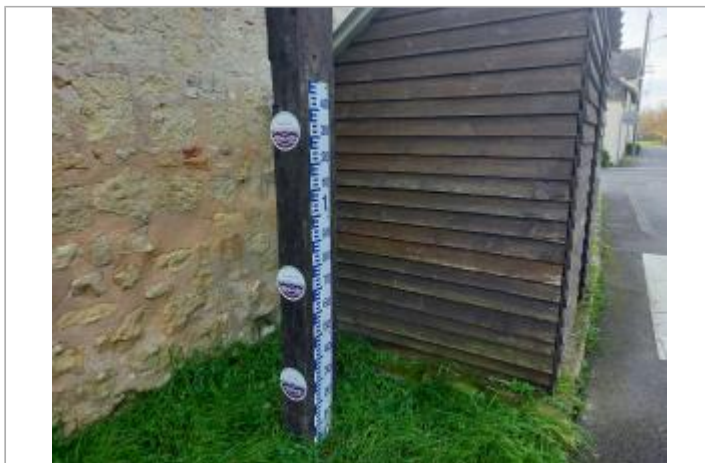
Commentaires : poteau en bois

poteau en bois a cote de l'abribus

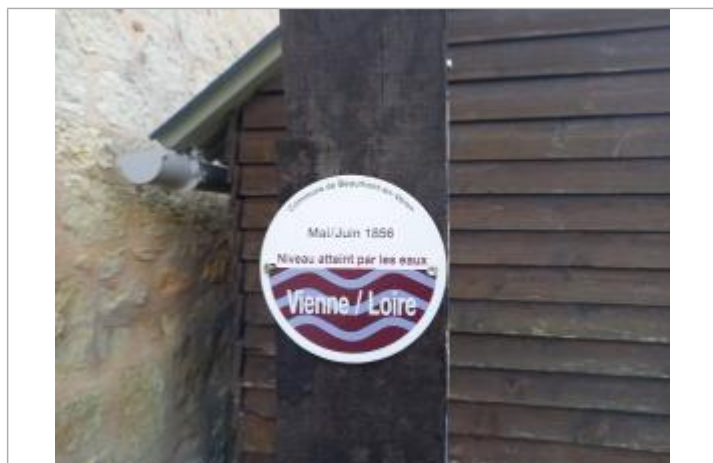
Mai/Juin 1856

Nature de l'inondation : **Débordement de cours d'eau**Altitude calculée de l'eau : **34.62 m**Nature du repère : **Repère normalisé (décret n°2005-233)**

Maximum de l'inondation : Oui

Visibilité : Oui

Description référence du repère : reporté en mNGF depuis les mesures modélisé au PPRI

Altitude calculée de l'eau (en m) : 34.62 m
