Commune : RENNES

Entrée de l'immeuble au 26 canal Saint-Martin

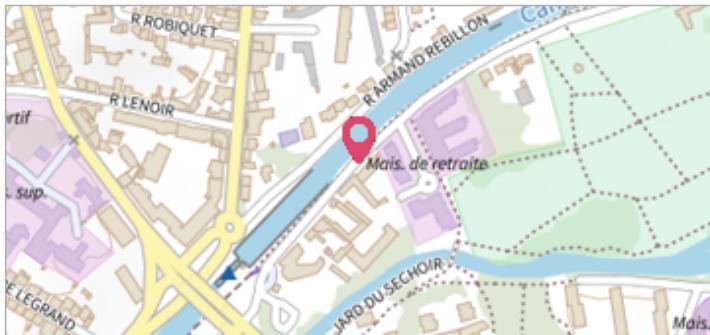
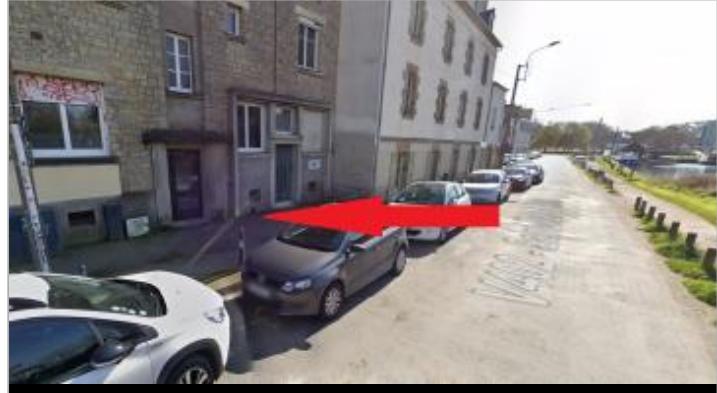
Entrée de l'immeuble au 26 canal Saint-Martin

**13 1981**Nature de l'inondation : **Débordement de cours d'eau**Altitude calculée de l'eau : **27.45 m**Nature du repère : **Document écrit****Commentaires :** Lors de la crue de mai 1981, l'eau a soulevé une des portes aval en bois massif (poids d'environ 3 tonnes) qui est venue se bloquer sous le pont de la rue de Saint-Malo provoquant un embâcle et une sur-élévation du niveau de la crue.**GÉNÉRAL****Code :** SPC_35238_235_1981**Date de mise à jour :****Auteur :** SPC VCB

MARQUE**Maximum de l'inondation :** Oui**Visibilité :** Non**État du repère :** Moyen**Pérennité :** Moyenne**Repère calculé :** Non**PHEC :** Oui**SOURCE DE REPÉRAGE : DDE 35 - RELEVÉS DE LAISSES DE CRUES MAI 1981 - 13/05/1981****Type de repérage :** Campagne de terrain post-inondation
Organisme : DDE 35**ENTRÉE DE L'IMMEUBLE AU 26 CANAL SAINT-MARTIN****Méthode :** Non renseigné**Référence nivélée :** Autre type de référence**Description référence du repère :** trottoir devant l'entrée de l'immeuble au 26 canal Saint-Martin**Système altimétrique :** NGF IGN 1969 (système normal)**Altitude de la référence (en m) :** 27.650 m**Différence entre le niveau d'eau et la référence (en m) :** -0.200 m**Altitude calculée de l'eau (en m) :** 27.45
