Commune : **RENNES**Rivière : **L' Ille****Entrée de l'immeuble au 26 canal Saint-Martin****1** Repère(s) sur le site**GÉNÉRAL****Unité de gestion :** Vilaine-Côtiers Bretons**Code :** SPC\_35238\_235**Date de mise à jour :** 11/12/2024**Auteur :** SPC VCB

Entrée de l'immeuble au 26 canal Saint-Martin

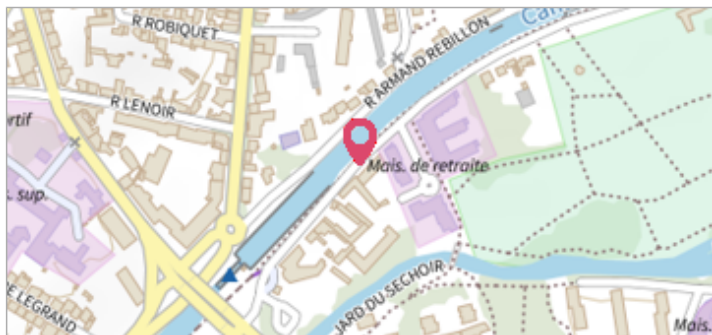
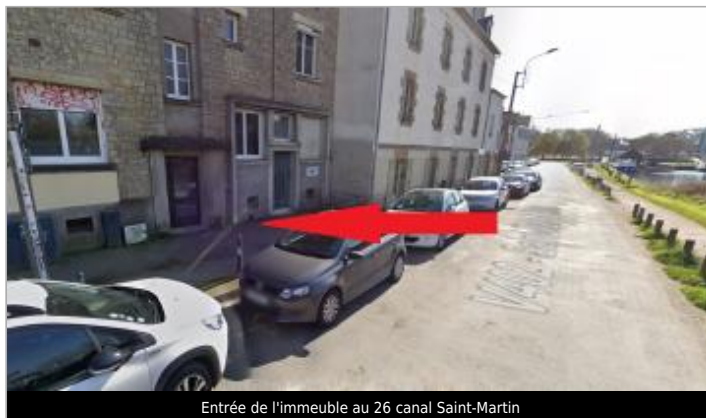
Nature de l'inondation : **Débordement de cours d'eau**Altitude calculée de l'eau : **27.45 m**Nature du repère : **Document écrit****Commentaires :** Lors de la crue de mai 1981, l'eau a soulevé une des portes aval en bois massif (poids d'environ 3 tonnes) qui est venue se bloquer sous le pont de la rue de Saint-Malo provoquant un embâcle et une sur-élévation du niveau de la crue.**GÉNÉRAL****Code :** SPC\_35238\_235\_1981**Date de mise à jour :****Auteur :** SPC VCB

**MARQUE****Maximum de l'inondation :** Oui**Visibilité :** Non**État du repère :** Moyen**Pérennité :** Moyenne**Repère calculé :** Non**PHEC :** Oui**SOURCE DE REPÉRAGE : DDE 35 - RELEVÉS DE LAISSES DE CRUES MAI 1981 - 13/05/1981****Type de repérage :** Campagne de terrain post-inondation**Organisme(s) :** DDE 35**ENTRÉE DE L'IMMEUBLE AU 26 CANAL SAINT-MARTIN****Méthode :** Non renseigné**Référence nivelée :** Autre type de référence**Description référence du repère :** trottoir devant l'entrée de l'immeuble au 26 canal Saint-Martin**Système altimétrique :** NGF IGN 1969 (système normal)**Altitude de la référence (en m) :** 27.650 m**Différence entre le niveau d'eau et la référence (en m) :** -0.200 m**Altitude calculée de l'eau (en m) :** 27.45
