Commune : RENNES

Rivière : L' Ille

A gauche de la seconde entrée du bâtiment au 26 canal Saint-Martin**1** Repère(s) sur le site**GÉNÉRAL****Unité de gestion :** Vilaine-Côtiers Bretons**Code :** SPC_35238_236**Date de mise à jour :** 11/12/2024**Auteur :** SPC VCB

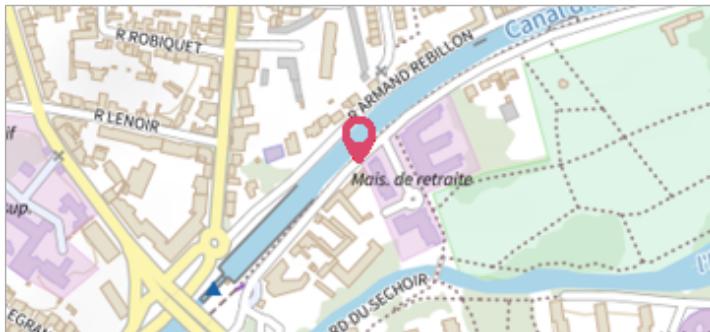
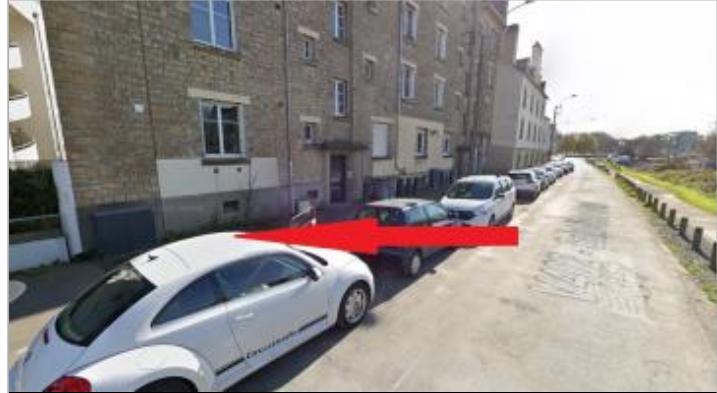
A gauche de la seconde entrée du bâtiment au 26 canal Saint-Martin

**13 1981****Nature de l'inondation :** Débordement de cours d'eau**Altitude calculée de l'eau :** **27.53 m****Nature du repère :** Document écrit**Commentaires :** Lors de la crue de mai 1981, l'eau a soulevé une des portes aval en bois massif (poids d'environ 3 tonnes) qui est venue se bloquer sous le pont de la rue de Saint-Malo provoquant un embâcle et une sur-élévation du niveau de la crue.**GÉNÉRAL****Code :** SPC_35238_236_1981**Date de mise à jour :****Auteur :** SPC VCB

MARQUE**Maximum de l'inondation :** Oui**Visibilité :** Non**État du repère :** Moyen**Pérennité :** Moyenne**Repère calculé :** Non**PHEC :** Oui**SOURCE DE REPÉRAGE : DDE 35 - RELEVÉS DE LAISSES DE CRUES MAI 1981 - 13/05/1981****Type de repérage :** Campagne de terrain post-inondation
Organisme : DDE 35**A GAUCHE DE LA SECONDE ENTRÉE DU BÂTIMENT AU 26 CANAL SAINT-MARTIN****Méthode :** Non renseigné**Référence nivélée :** Autre type de référence**Description référence du repère :** trottoir à gauche de la seconde entrée du bâtiment au 26 canal Saint-Martin**Système altimétrique :** NGF IGN 1969 (système normal)**Altitude de la référence (en m) :** 27.480 m**Différence entre le niveau d'eau et la référence (en m) :** 0.050 m**Altitude calculée de l'eau (en m) :** 27.53 m
