Commune : **RIGNY-SUR-ARROUX**Rivière : **L' Arroux****Route reliant la route de Clessy à la route de Digoin #1****2** Repère(s) sur le site**GÉNÉRAL****Unité de gestion :** Loire-Allier-Cher-Indre**Code :** LCI_LE20200306_S51 **Date de mise à jour :** 27/01/2026**Auteur :** SPC LCI

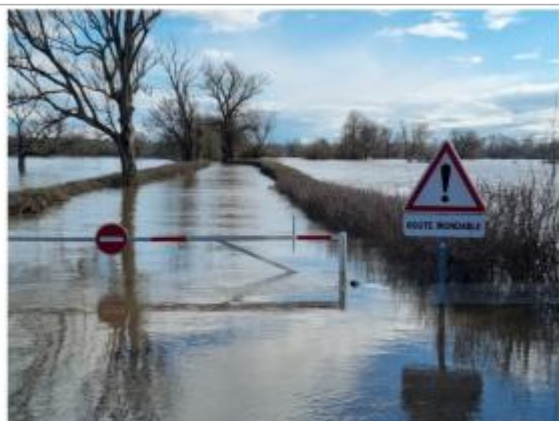
**11 mars 2024**Altitude calculée de l'eau : **233.773 m**Nature de l'inondation : **Débordement de cours d'eau**Nature du repère : **Photographie****Commentaires :** D'après une photo accessible sur le site du Journal de Saône-et-Loire :<https://www.lejsl.com/environnement/2024/03/11/inondations-en-saone-et-loire-l-arroux-repasse-en-vigilance-jaune>.**GÉNÉRAL****Code :** 24LACIAX2_R_202412122158 **Date de mise à jour :** 19/12/2024**Auteur :** SPC LACI**MARQUE****Maximum de l'inondation :** Oui**Visibilité :** Oui**État du repère :** Non renseigné**Pérennité :** Non renseigné

Rigny-sur-Arroux presque isolée au milieu de l'eau. Photo Eric Du Jardin

NIVELLEMENT D'ORIGINE SPC LACI - 19/03/2024**Méthode :** GPS**Organisme :** SPC Loire-Allier-Cher-Indre**Commentaires sur le nivellement :** Incertitude = 0,015 m.**Référence nivelée :** Marque d'inondation**Système altimétrique :** NGF IGN 1969 (système normal)**Altitude de la référence (en m) :** 233.773 m**Altitude calculée de l'eau (en m) :** 233.773 m
