Commune : FRONTIGNAN

## Bld de la République - Rue Carnot

Repère(s) sur le site

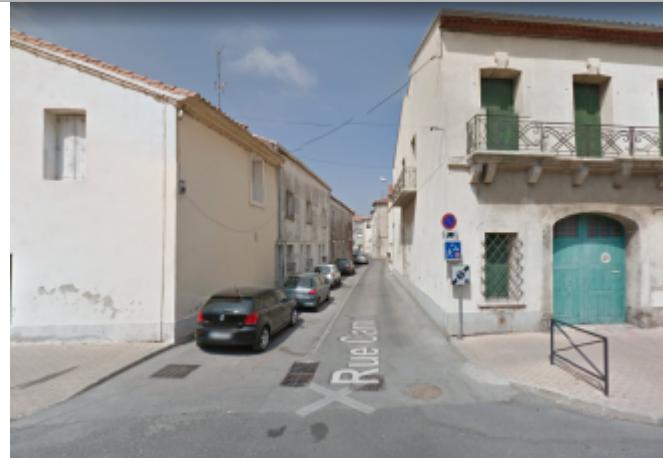
Entrée de la rue Carnot

**Commentaires :** Zone au réseau pluvial ancien et à l'altimétrie très faible, facilement sous le niveau du canal. Le réseau fonctionne donc "à l'envers" et le canal vient inonder les zones basses, phénomène qui se combine avec le ruissellement de surface.

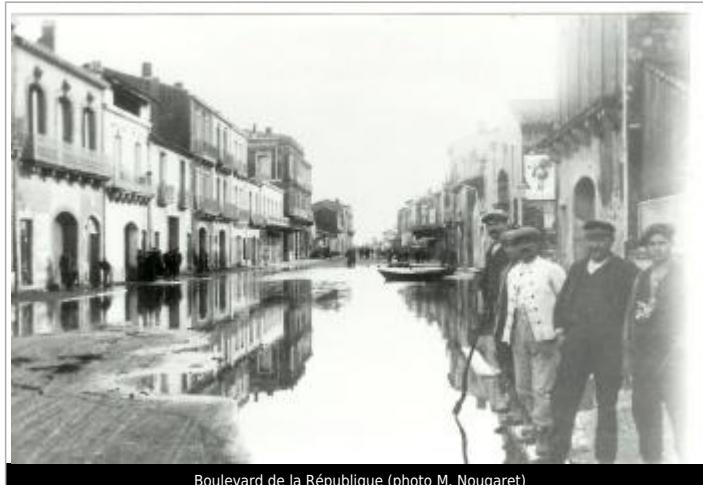
Boulevard de la République (photo M. Nougaret)

**2 1930**Nature de l'inondation : **Ruisseaulement**Nature du repère : **Photographie**

**Commentaires :** Hauteur d'eau maximale atteinte impossible à déterminer depuis les photos. Cependant, plusieurs articles de presse relatent l'utilisation de barques pour se déplacer dans les rues, on peut raisonnablement penser qu'il y avait plus de 50 cm d'eau dans les zones basses.
