Commune : **BOURGUIGNON**

## Propriété privée en aval du pont de Bourguignon

**GÉNÉRAL****Unité de gestion :** Saône-Doubs**Code :** WEB\_S\_202412132409**Date de mise à jour :** 13/01/2025**Auteur :** RDI25

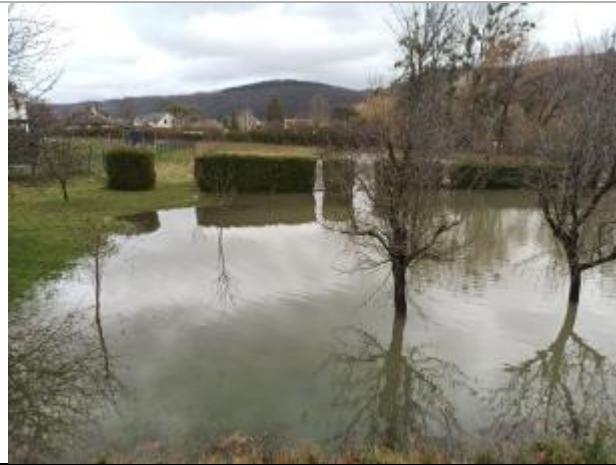
nivellation sur propriété privée, au pied de la haie

**NIVELLEMENT RÉALISÉ À LA BASE DES HAIES SUR TERRAIN PRIVÉ: LIMITÉ DE DÉBORDEMENT - 16/04/2024****Méthode :** GPS**Organisme :** DDT 25**Référence nivellée :** Marque d'inondation**Description référence du repère :** pied de la haie**Système altimétrique :** NGF IGN 1969 (système normal)**Altitude de la référence (en m) :** 341.100 m**Différence entre le niveau d'eau et la référence (en m) :** 0.000 m**Altitude calculée de l'eau (en m) :** 341.1
