Commune : **BOURGUIGNON**

Propriété privée en aval du pont de Bourguignon

Code : WEB_S_202412132409

13 décembre 2023

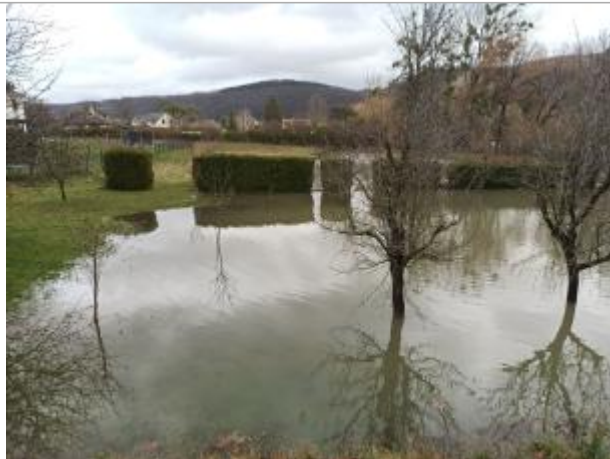
Vue de la propriété depuis la route

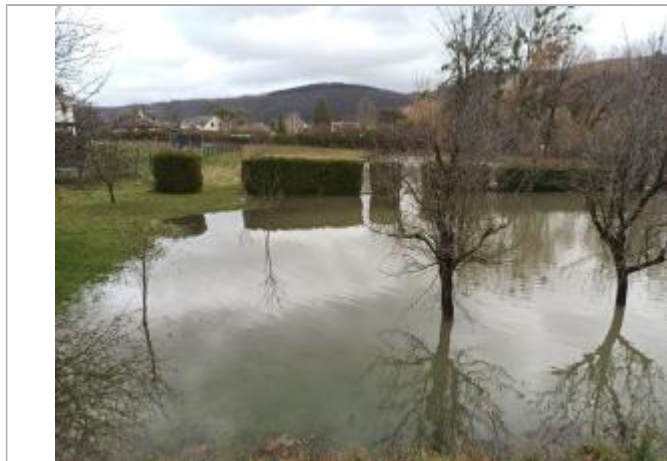
nivellement sur propriété privée, au pied de la haie

NIVELLEMENT RÉALISÉ À LA BASE DES HAIES SUR TERRAIN PRIVÉ: LIMITE DE DÉBORDEMENT - 16/04/2024

Description référence du repère : pied de la haie

Altitude de la référence (en m) : 341.100 m
