Commune : **BOURGUIGNON**

Propriété privée en aval du pont de Bourguignon

GÉNÉRAL**Unité de gestion :** Saône-Doubs**Code :** WEB_S_202412132409**Date de mise à jour :** 13/01/2025**Auteur :** RDI25

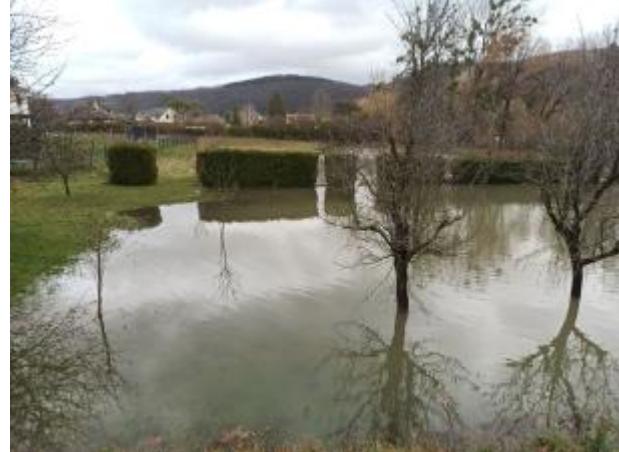
Vue de la propriété depuis la route

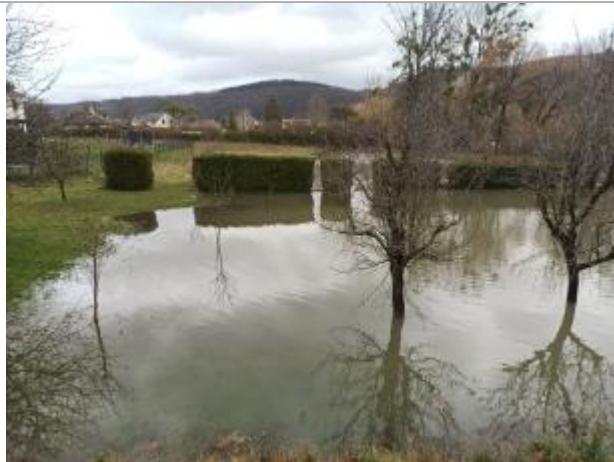
nivellation sur propriété privée, au pied de la haie

NIVELLEMENT RÉALISÉ À LA BASE DES HAIES SUR TERRAIN PRIVÉ: LIMITÉ DE DÉBORDEMENT - 16/04/2024**Méthode :** GPS**Organisme :** DDT 25**Référence nivellée :** Marque d'inondation**Description référence du repère :** pied de la haie**Système altimétrique :** NGF IGN 1969 (système normal)**Altitude de la référence (en m) :** 341.100 m**Différence entre le niveau d'eau et la référence (en m) :** 0.000 m**Altitude calculée de l'eau (en m) :** 341.1 m
