Commune : **BOURGUIGNON****Amont du pont de Bourguignon, au pied d'un arbre****1** Repère(s) sur le site**GÉNÉRAL**

Unité de gestion : Saône-Doubs

Code : WEB_S_202412134608

**13 décembre 2023**Nature de l'inondation : **Débordement de cours d'eau**Altitude calculée de l'eau : **341.2 m**Nature du repère : **Limite au sol****GÉNÉRAL**

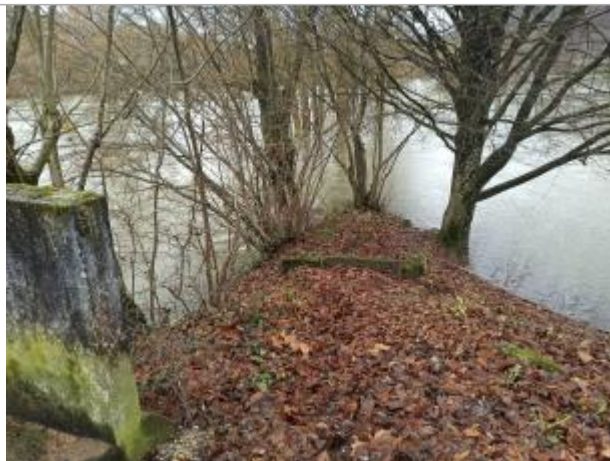
Au pied d'un arbre en amont du pont

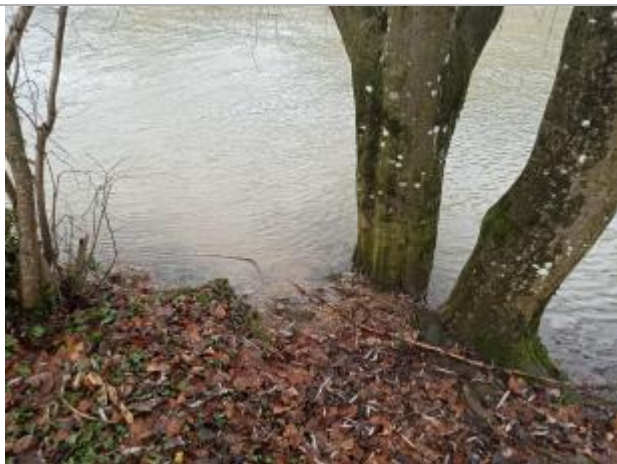
État du repère : Disparu

au pied de l'arbre: débordement de cours d'eau

AU PIED D'UN ARBRE EN AMONT DU PONT PROCHE DE LA BERGE SUR PROPRIÉTÉ PRIVÉE - 16/04/2024
