Commune : **BOURGUIGNON****Amont du pont de Bourguignon, au pied d'un arbre****1**Repère(s) sur
le site**GÉNÉRAL****Unité de gestion :** Saône-Doubs**Code :** WEB_S_202412134608**Date de mise à jour :** 13/01/2025**Auteur :** RDI25

Au pied d'un arbre en amont du pont

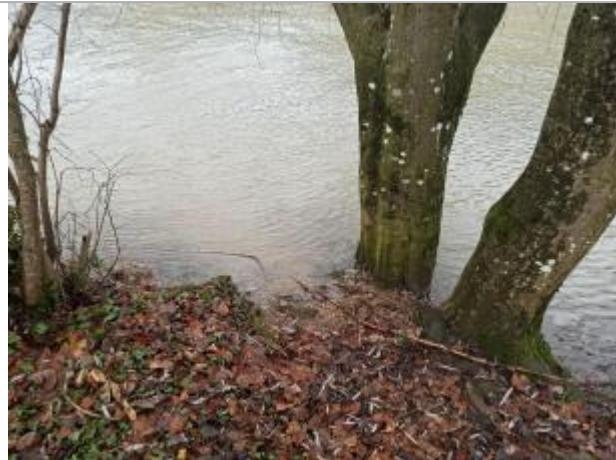
MARQUE**Maximum de l'inondation :** Oui**Visibilité :** Oui**État du repère :** Disparu**Pérennité :** Aucune

au pied de l'arbre: débordement de cours d'eau
