Commune : **MONTANCY**

## Rive droite, sur une propriété privée, le long du grillage

Unité de gestion : Saône-Doubs

Code : WEB\_S\_202412131746

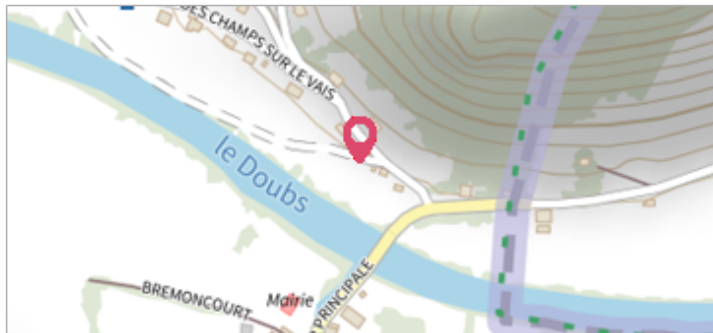
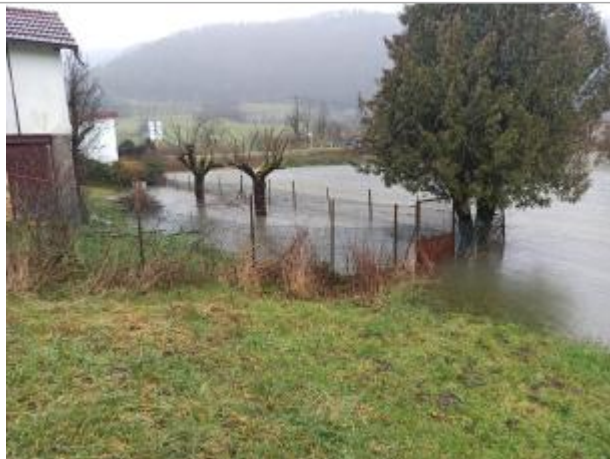
Montancy: rive droite, le long du grillage d'une propriété privée

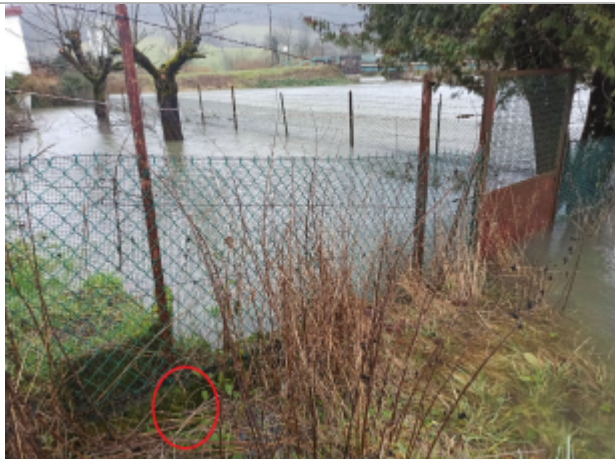
Nature du repère : **Limite au sol**

État du repère : Disparu

Rive droite - sur le terrain naturel, au pied du muret en béton du 2e piquet métallique (en haut du portillon)

**RIVE DROITE - SUR LE TERRAIN NATUREL, AU PIED DU MURET EN BÉTON DU 2E PIQUET MÉTALLIQUE (EN HAUT DU PORTILLON) - 16/04/2024**

Altitude de la référence (en m) : 417.400 m

Altitude calculée de l'eau (en m) : 417.4 m
