Commune : DAMPJOUX

## Restaurant Beau Rivage à Dampjoux

Repère(s) sur le site

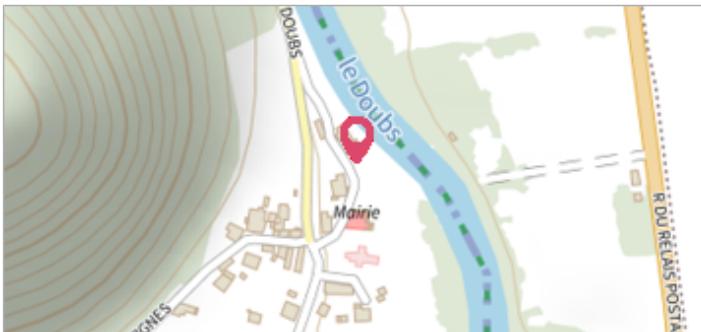
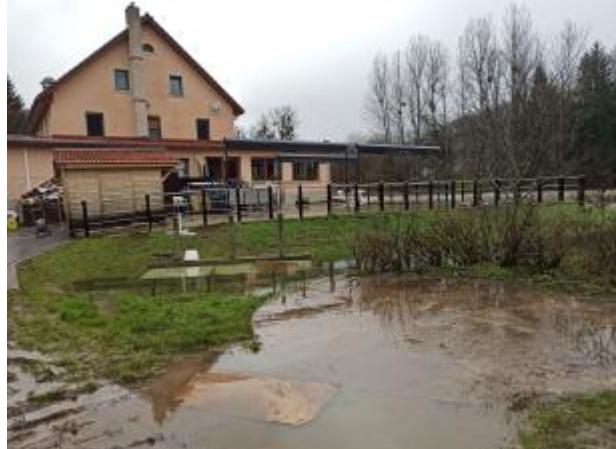
Restaurant Beau Rivage Dampjoux. À fleur de la dalle béton ronde, ou au choix, 8 cm sous le niveau des poteaux béton
