Commune : **GLERE**

Entrée communale, doubs amont, aval du pont rive gauche

Code : WEB_S_202412164608

13 décembre 2023

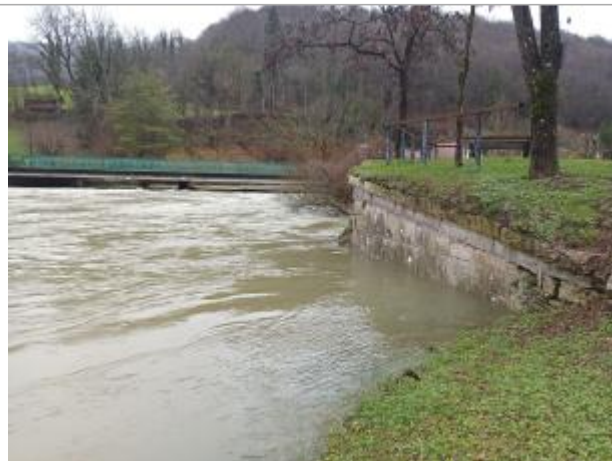
Aval pont rive gauche, mur sous la table pique-nique

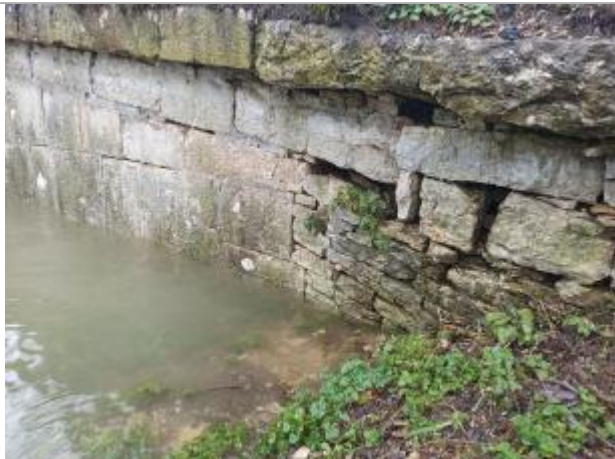
AVAL DU PONT EN RIVE GAUCHE, MUR SOUS LA TABLE PIQUE-NIQUE - 16/04/2024

État du repère : Disparu

Aval du pont en rive gauche, mur situé sous la table pique-nique

Altitude de la référence (en m) : 411.380 m
