Commune : **TRESSERVE****Restaurant du Lido****Commentaires** : Repères de crues du lac du Bourget positionnés à l'entrée, sur le mur, du restaurant du Lido.**5**

**GÉNÉRAL****Unité de gestion** : Alpes du Nord**Code** : CISALB\_S\_LAC007**Date de mise à jour** : 17/12/2024**Auteur** : Thomas Baisnée

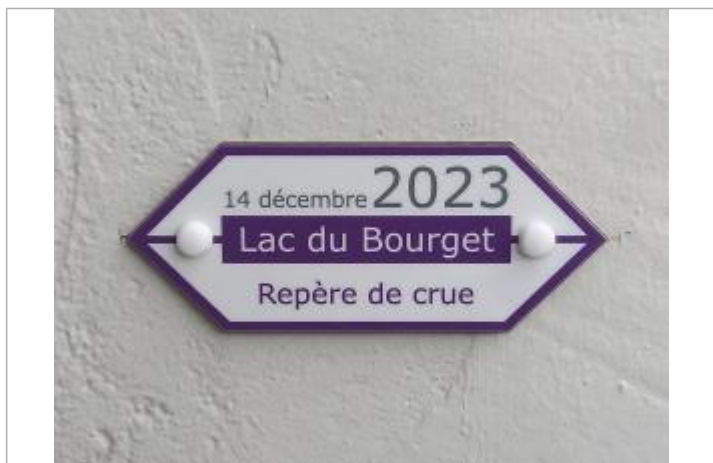
Repère de crue 14 décembre 2023

**14 décembre 2023**Altitude calculée de l'eau : **233.74 m**

**Commentaires** : Débordement du lac. Repère situé à 81 Rcm par rapport au sol. Repère en très bon état.**GÉNÉRAL****Code** : CISALB\_R\_LAC007\_5**Date de mise à jour** :**Auteur** : Thomas Baisnée
