Commune : **ETANG-SUR-ARROUX**Rivière : **L' Arroux****12 rue du Champ d'Arroux****Commentaires** : Mur arrière maison.**1** Repère(s) sur le site**GÉNÉRAL****Unité de gestion** : Loire-Allier-Cher-Indre**Code** : 24LACIAX2_S_30**Date de mise à jour** : 17/01/2025**Auteur** : SPC LACI

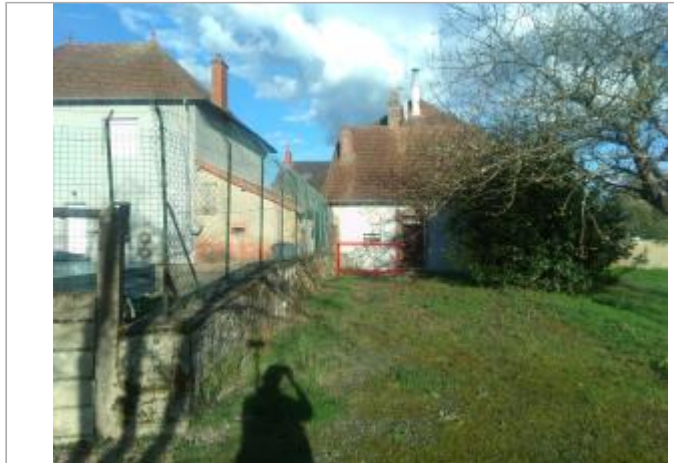
Vue du site en 2024

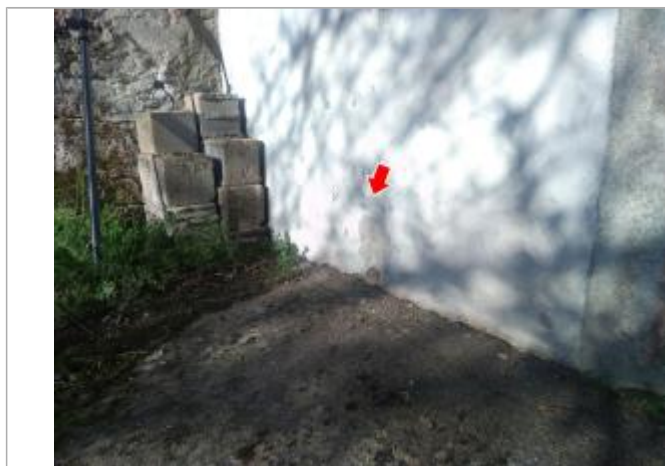
**11 mars 2024**Altitude calculée de l'eau : **273.431 m**Nature de l'inondation : **Débordement de cours d'eau**Nature du repère : **Laisse d'inondation****Commentaires** : Traces de débris sur le mur arrière à + 0.32 m au-dessus du sol bétonné.**GÉNÉRAL****Code** : 24LACIAX2_R_30_1**Date de mise à jour** :**Auteur** : SPC LACI

Vue du repère en 2024
