Commune : **ETANG-SUR-ARROUX**

Rivière : **L' Arroux**

**12 rue du Champ d'Arroux**

**SOURCE DE REPÉRAGE : SPC LACI, L'ARROUX, CRUES DE MARS ET AVRIL 2024 - 10/04/2024**

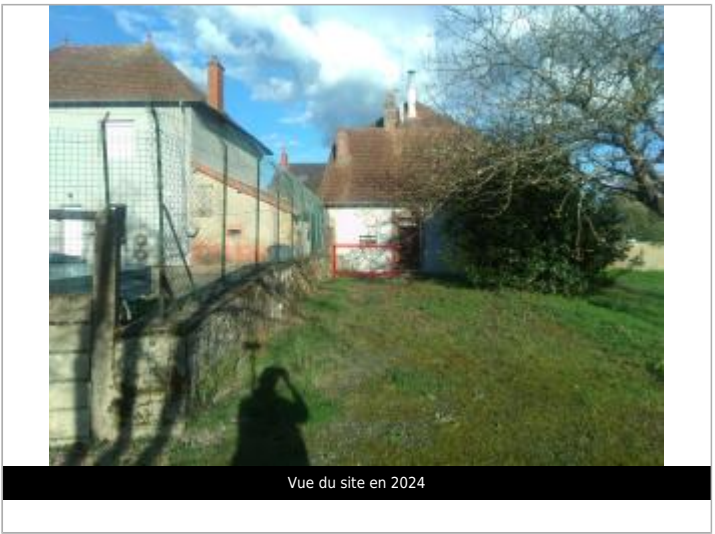
Nature de l'inondation : **Débordement de cours d'eau**      Nature du repère : **Laisse d'inondation**

Commentaires : Traces de débris sur le mur arrière à + 0.32 m au-dessus du sol bétonné.

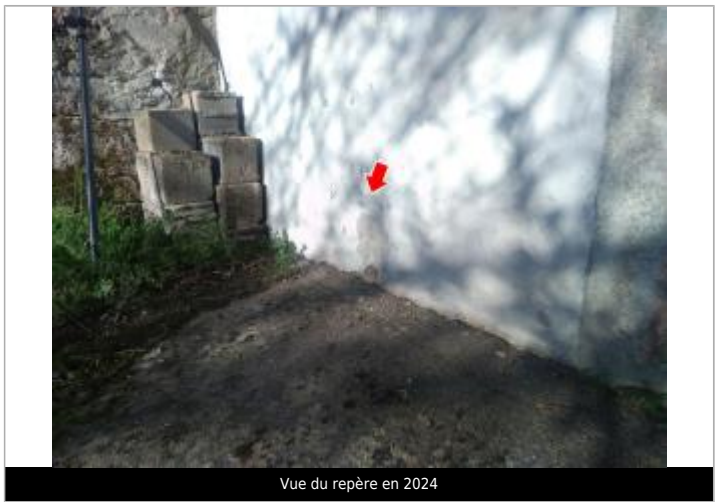
Code : 24LACIAX2\_R\_30\_1      Date de mise à jour : 19/12/2024

Altitude calculée de l'eau : **273.431 m**
