Commune : ETANG-SUR-ARROUX

57 rue de Brion, grillage du jardin

Rivière : L' Arroux

GÉNÉRAL**Unité de gestion :** Loire-Allier-Cher-Indre**Code :** 24LACIA2_S_48**Date de mise à jour :** 17/01/2025**Auteur :** SPC LACI

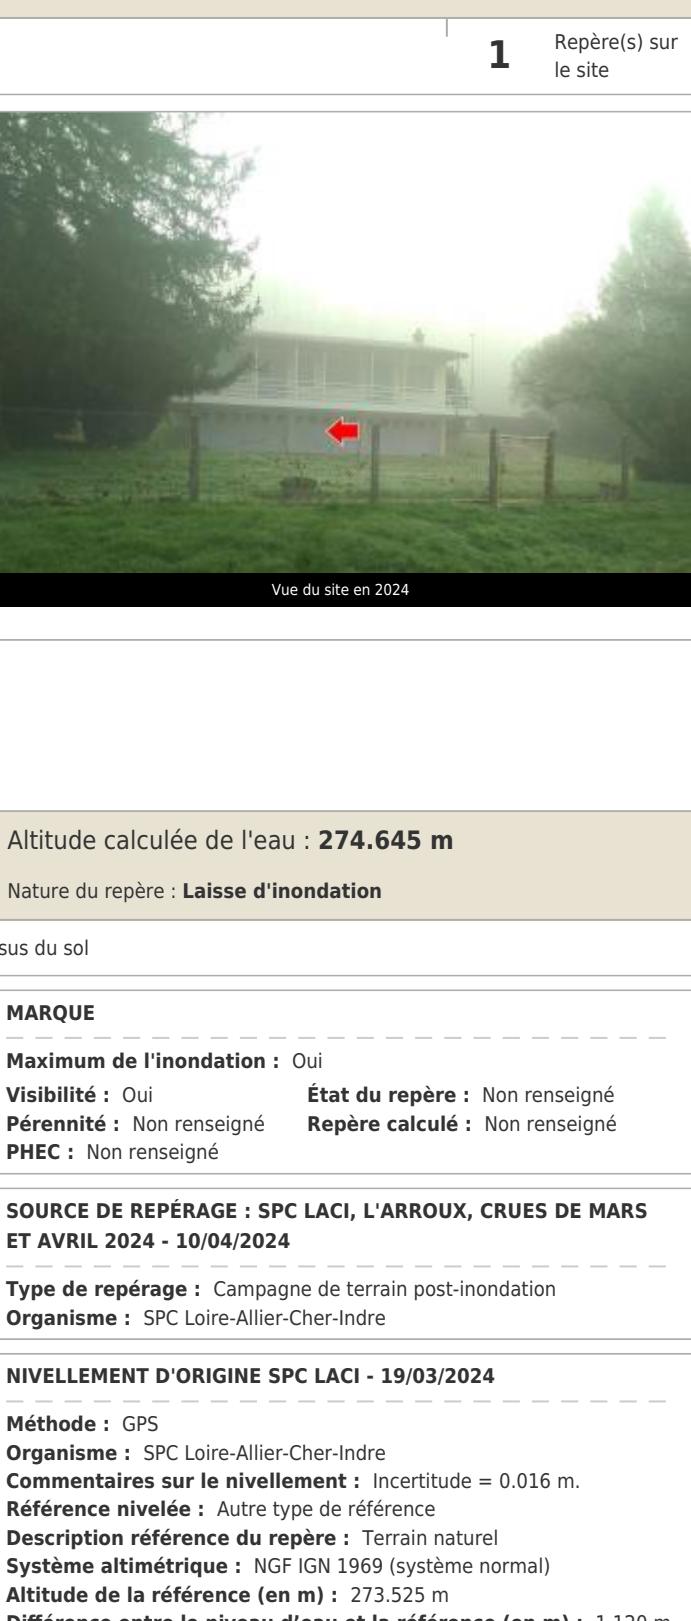
**11 mars 2024**Nature de l'inondation : **Débordement de cours d'eau**Altitude calculée de l'eau : **274.645 m**Nature du repère : **Laisse d'inondation****Commentaires :** Traces de débris végétaux sur le grillage à +1.12 m au-dessus du sol**GÉNÉRAL****Code :** 24LACIA2_R_48_1**Date de mise à jour :****Auteur :** SPC LACI

MARQUE**Maximum de l'inondation :** Oui**Visibilité :** Oui**État du repère :** Non renseigné**Pérennité :** Non renseigné**Repère calculé :** Non renseigné**PHEC :** Non renseigné**SOURCE DE REPÉRAGE :** SPC LACI, L'ARROUX, CRUES DE MARS ET AVRIL 2024 - 10/04/2024**Type de repérage :** Campagne de terrain post-inondation**Organisme :** SPC Loire-Allier-Cher-Indre**NIVELLEMENT D'ORIGINE SPC LACI - 19/03/2024****Méthode :** GPS**Organisme :** SPC Loire-Allier-Cher-Indre**Commentaires sur le nivellage :** Incertitude = 0.016 m.**Référence nivélée :** Autre type de référence**Description référence du repère :** Terrain naturel**Système altimétrique :** NGF IGN 1969 (système normal)**Altitude de la référence (en m) :** 273.525 m**Différence entre le niveau d'eau et la référence (en m) :** 1.120 m**Altitude calculée de l'eau (en m) :** 274.645
