Commune : **ETANG-SUR-ARROUX**Rivière : **L' Arroux****63 rue de Brion, grillage du jardin****1** Repère(s) sur le site**GÉNÉRAL**

Code : 24LACIAX2_S_49

Code : 24LACIAX2_R_49_1

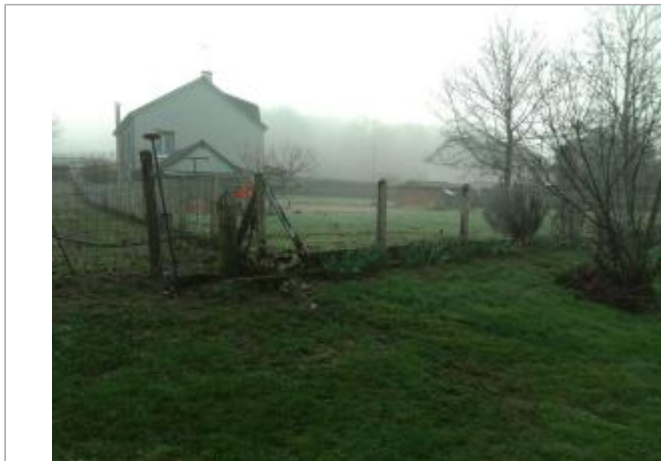
Vue du site en 2024

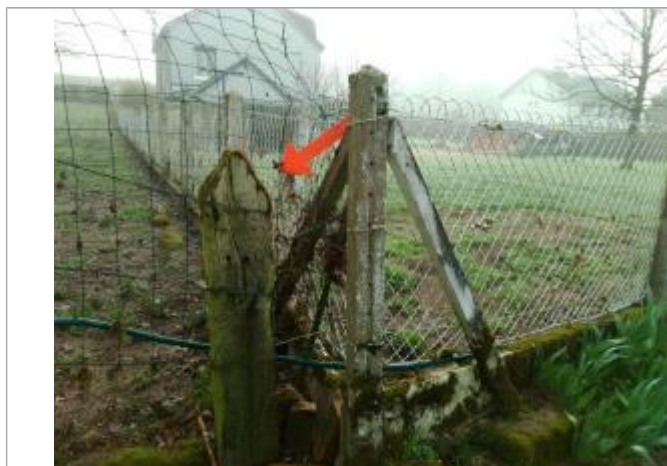
Nature de l'inondation : **Débordement de cours d'eau**Altitude calculée de l'eau : **274.69 m**Nature du repère : **Laisse d'inondation****Commentaires** : Traces de débris sur le grillages à + 1,05 m au-dessus du socle bétonné.**GÉNÉRAL**

Vue du repère en 2024
