Commune: ETANG-SUR-ARROUX

# Gendarmerie, garages

**Code:** 24LACIAX2\_R\_128\_1

# SOURCE DE REPÉRAGE : RECENSEMENT DES REPÈRES DES CRUES DE L'ARROUX DE MARS ET AVRIL 2024 - 10/04/2024

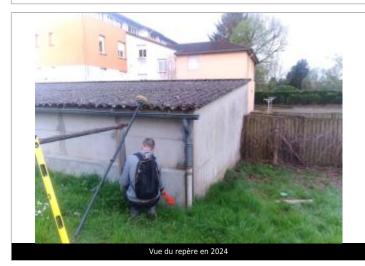
Nature du repère : Laisse d'inondation

Commentaires : Laisse à -0.235 par rapport au mur angle face à la salle des fêtes.

**Description référence du repère :** Mur à l'angle, face à la salle des

fêtes.

Différence entre le niveau d'eau et la référence (en m) : -0.235
