Commune : **ETANG-SUR-ARROUX****12 rue du Champ d'Arroux**Rivière : **L' Arroux**

GÉNÉRAL**Unité de gestion** : Loire-Allier-Cher-Indre

Code : 24LACIA2_S_30

Code : 24LACIA2_R_30_1

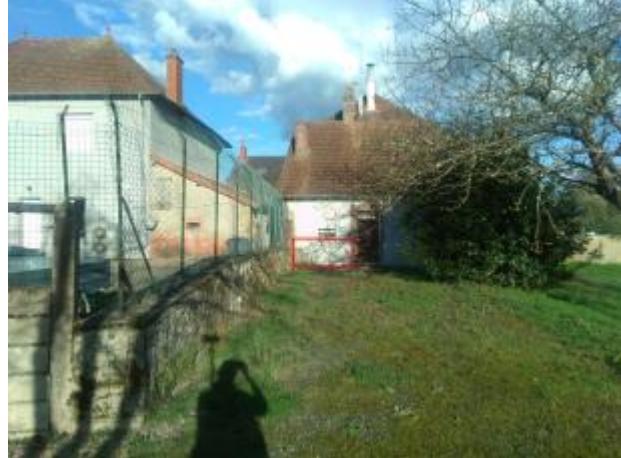
Commentaires : Mur arrière maison.

Vue du site en 2024

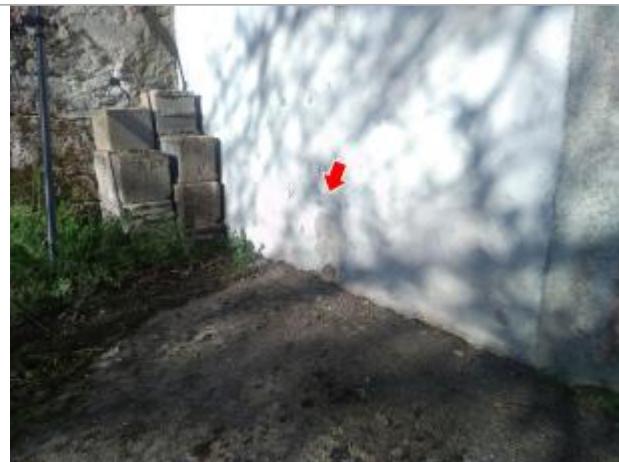
**11 mars 2024**Nature de l'inondation : **Débordement de cours d'eau**Altitude calculée de l'eau : **273.431 m**Nature du repère : **Laisse d'inondation**

Commentaires : Traces de débris sur le mur arrière à + 0.32 m au-dessus du sol bétonné.

Vue du repère en 2024
