Commune : **ETANG-SUR-ARROUX**Rivière : **L' Arroux****12 rue du Champ d'Arroux****Commentaires** : Mur arrière maison.**1** Repère(s) sur le site**GÉNÉRAL****Unité de gestion** : Loire-Allier-Cher-Indre**Code** : 24LACIAX2_S_30**Date de mise à jour** : 17/01/2025**Auteur** : SPC LACI

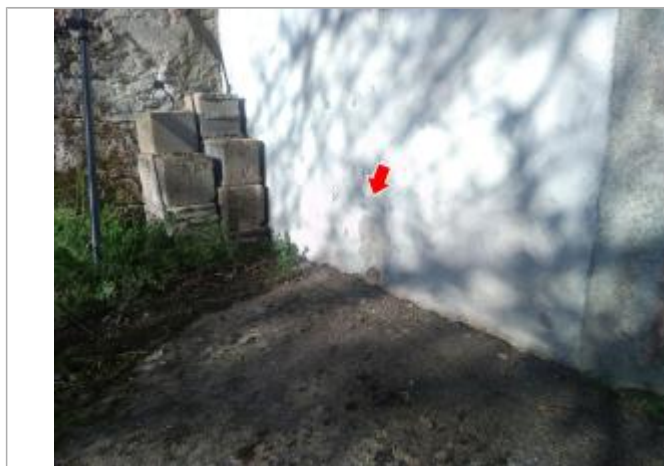
Vue du repère en 2024

**11 mars 2024**Altitude calculée de l'eau : **273.431 m**Nature de l'inondation : **Débordement de cours d'eau**Nature du repère : **Laisse d'inondation****Commentaires** : Traces de débris sur le mur arrière à + 0.32 m au-dessus du sol bétonné.**GÉNÉRAL****Code** : 24LACIAX2_R_30_1**Date de mise à jour** :**Auteur** : SPC LACI
