Commune : ETANG-SUR-ARROUX

63 rue de Brion, grillage du jardin

Rivière : L' Arroux

GÉNÉRAL**Unité de gestion :** Loire-Allier-Cher-Indre**Code :** 24LACIA2_S_49**Date de mise à jour :** 17/01/2025**Auteur :** SPC LACI

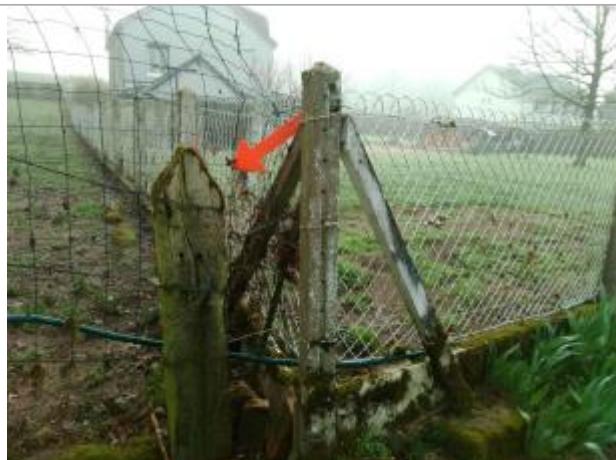
Vue du repère en 2024

**11 mars 2024****Nature de l'inondation :** Débordement de cours d'eau**Altitude calculée de l'eau :** **274.69 m****Nature du repère :** Laisse d'inondation**Commentaires :** Traces de débris sur le grillages à + 1,05 m au-dessus du socle bétonné.**GÉNÉRAL****Code :** 24LACIA2_R_49_1**Date de mise à jour :****Auteur :** SPC LACI
