Commune : ETANG-SUR-ARROUX

65 rue de Brion, grillage du jardin

Rivière : L' Arroux

Unité de gestion : Loire-Allier-Cher-Indre**Code :** 24LACIA2_S_50**Date de mise à jour :** 17/01/2025**Auteur :** SPC LACI

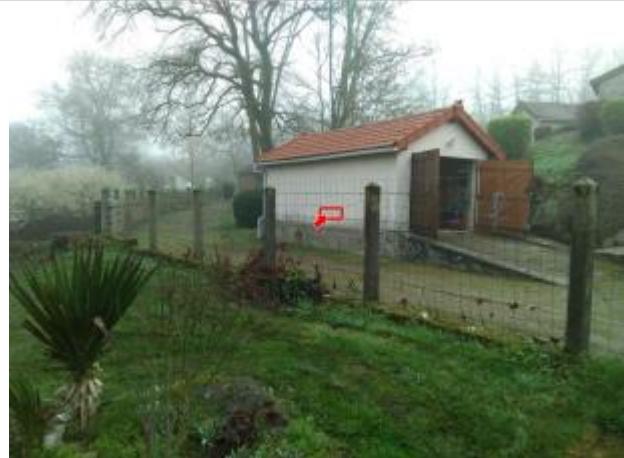
Vue du site en 2024

**11 mars 2024****Nature de l'inondation :** Débordement de cours d'eau**Altitude calculée de l'eau :** **274.922 m****Nature du repère :** Marque peinture ou encre**Commentaires :** Marque peinte sur le mur du garage côté Arroux à + 0,92 m au-dessus du sol.
