Commune : RIGNY-SUR-ARROUX

Rivière : L' Arroux

7 Rue du Champ Bonnot #1

1 Repère(s) sur le site**GÉNÉRAL****Unité de gestion :** Loire-Allier-Cher-Indre**Code :** 24LACIA2_S_94**Date de mise à jour :** 17/01/2025**Auteur :** SPC LACI

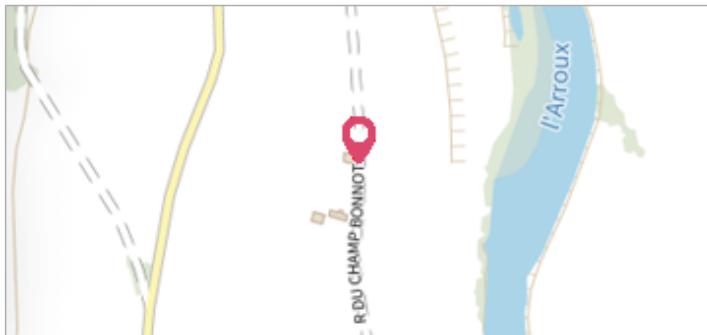
**11 mars 2024****Nature de l'inondation :** Débordement de cours d'eau**Altitude calculée de l'eau :** **234.327 m****Nature du repère :** Laisse d'inondation**Commentaires :** Sure la haie, des traces de débris se trouvent à +0.95 m au-dessus du sol naturel.**GÉNÉRAL****Code :** 24LACIA2_R_94_1**Date de mise à jour :****Auteur :** SPC LACI
