Commune : **BELLE VIE EN AUGÉ**Rivière : **La Vie****Sol de la chaussée du chemin Saint georges**

1 Repère(s) sur le site**GÉNÉRAL****Unité de gestion** : Seine aval-Côtiers Normands**Code** : WEB_S_202412193858 **Date de mise à jour** : 26/05/2025**Auteur** : RDI Calvados

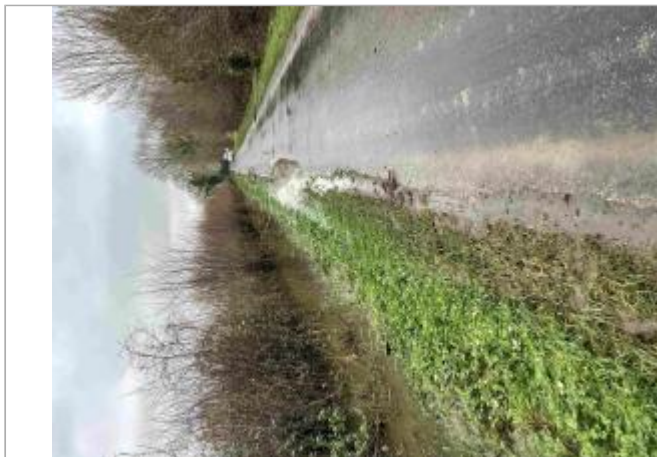
Vue du site

Commentaires : Route en partie inondée (eau sur la route, sur une longueur de 100m). Chemin Saint Georges (D154). Le site est situé à 200m d'un petit pont, et à proximité du panneau "kilomètre 2" de la D154. Le panneau "kilomètre 2" de la D154 est situé entre le pont et le site.
Le cours d'eau à l'origine de l'inondation est "La Morte Vie".

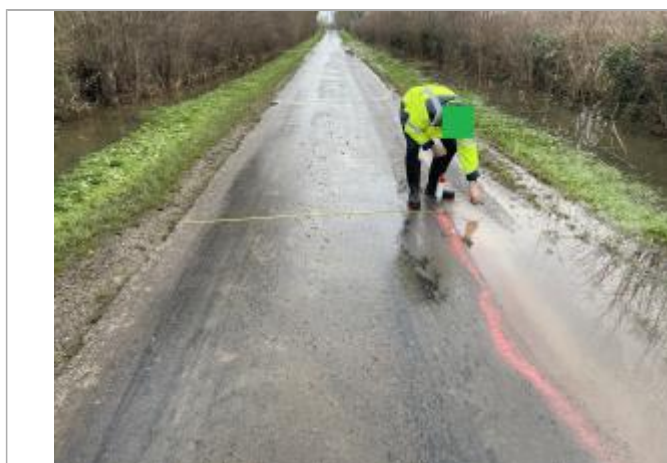
Commentaires : Limite de l'eau stagnante relevée en un point (pas sur toute la longueur de 100m) et marquée à la peinture. Mesure de la distance entre la marque de peinture et l'autre côté de la chaussée = 2,3m.

Mesure marque peinte depuis autre côté de la chaussée
