Commune : **BELLE VIE EN AUGÉ**Rivière : **La Vie****Sol de la chaussée du chemin Saint Georges**

**1** Repère(s) sur le site**GÉNÉRAL****Unité de gestion :** Seine aval-Côtiers Normands**Code :** WEB\_S\_202412193858 **Date de mise à jour :** 26/05/2025**Auteur :** RDI Calvados

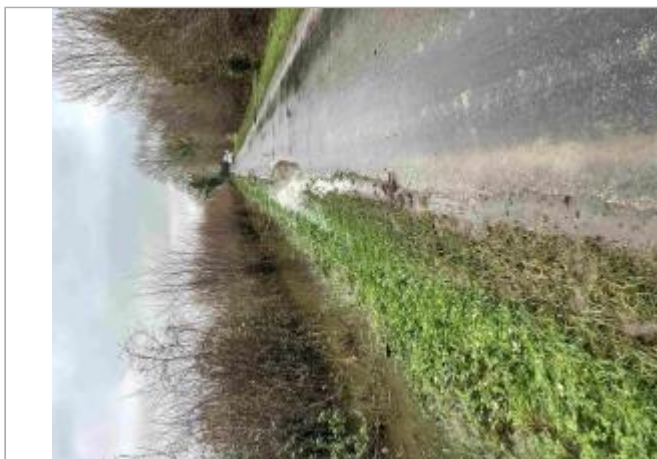
Vue du site

**Commentaires :** Route en partie inondée (eau sur la route, sur une longueur de 100m). Chemin Saint Georges (D154). Le site est situé à 200m d'un petit pont, et à proximité du panneau "kilomètre 2" de la D154. Le panneau "kilomètre 2" de la D154 est situé entre le pont et le site.  
Le cours d'eau à l'origine de l'inondation est "La Morte Vie".
