Commune : **BELLE VIE EN AUGÉ**Rivière : **La Vie****Sol de la chaussée du chemin Saint georges**

1 Repère(s) sur le site**GÉNÉRAL****Unité de gestion :** Seine aval-Côtièrs Normands**Code :** WEB_S_202412193858 **Date de mise à jour :** 26/05/2025**Auteur :** RDI Calvados

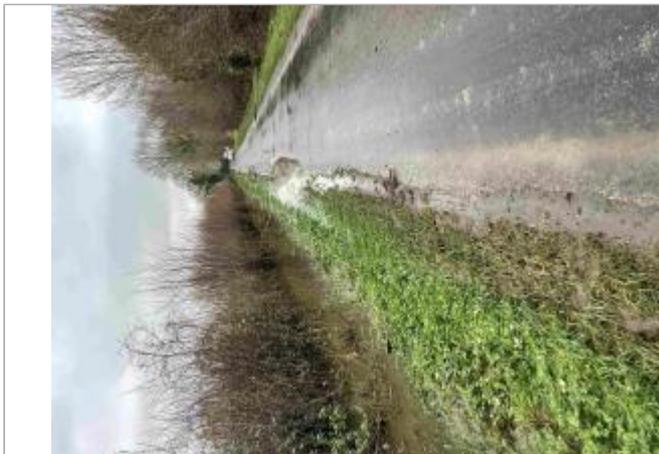
Commentaires : Route en partie inondée (eau sur la route, sur une longueur de 100m). Chemin Saint Georges (D154). Le site est situé à 200m d'un petit pont, et à proximité du panneau "kilomètre 2" de la D154. Le panneau "kilomètre 2" de la D154 est situé entre le pont et le site.
Le cours d'eau à l'origine de l'inondation est "La Morte Vie".

Vue du site

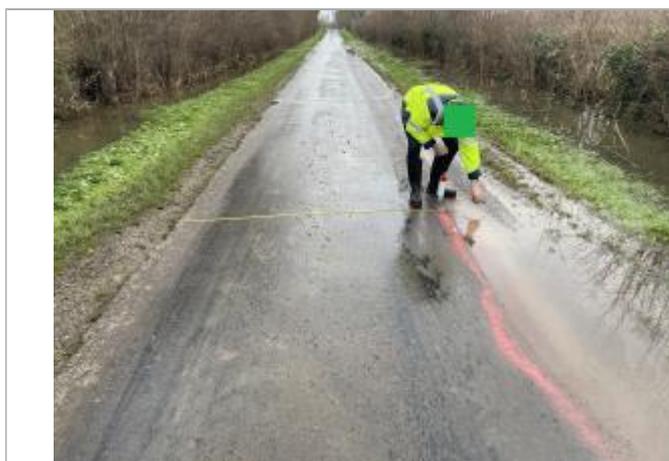
Commentaires : Limite de l'eau stagnante relevée en un point (pas sur toute la longueur de 100m) et marquée à la peinture. Mesure de la distance entre la marque de peinture et l'autre côté de la chaussée = 2,3m.

MARQUE**Maximum de l'inondation :** Non**Visibilité :** Oui**État du repère :** Mauvais**Pérennité :** Aucune**Repère calculé :** Non**PHEC :** Non

Mesure marque peinte depuis autre côté de la chaussée
