Commune : **BELLE VIE EN AUGÉ**Rivière : **La Vie****Sol de la chaussée du chemin Saint Georges**

1 Repère(s) sur le site**GÉNÉRAL****Unité de gestion :** Seine aval-Côtièrs Normands**Code :** WEB_S_202412193858 **Date de mise à jour :** 26/05/2025**Auteur :** RDI Calvados

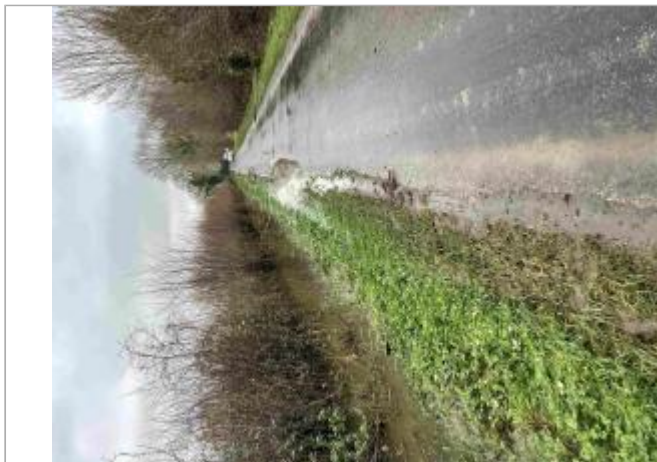
Commentaires : Route en partie inondée (eau sur la route, sur une longueur de 100m). Chemin Saint Georges (D154). Le site est situé à 200m d'un petit pont, et à proximité du panneau "kilomètre 2" de la D154. Le panneau "kilomètre 2" de la D154 est situé entre le pont et le site.
Le cours d'eau à l'origine de l'inondation est "La Morte Vie".

Vue du site

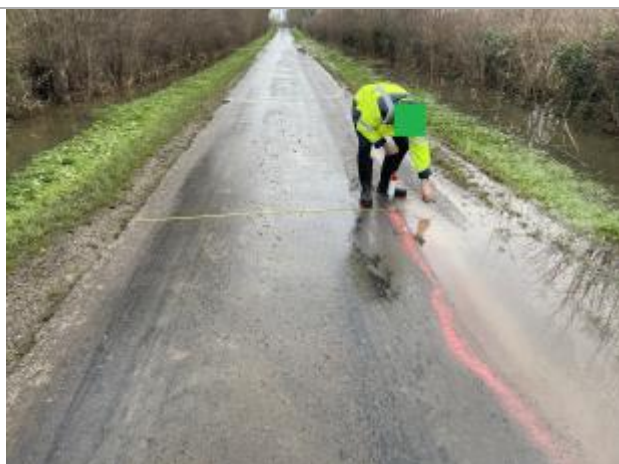
Commentaires : Limite de l'eau stagnante relevée en un point (pas sur toute la longueur de 100m) et marquée à la peinture. Mesure de la distance entre la marque de peinture et l'autre côté de la chaussée = 2,3m.

Mesure marque peinte depuis autre côté de la chaussée
